# ANÁLISIS DEL ARBOLADO VIARIO

DISTRITO: 04. SALAMANCA

BARRIO: FUENTE DEL BERRO

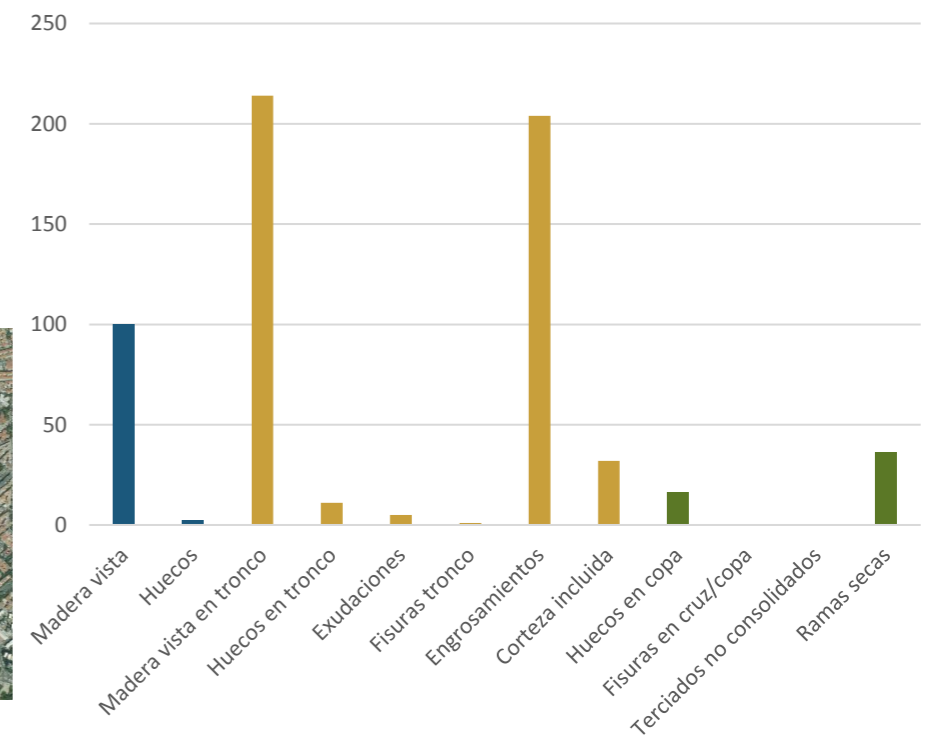
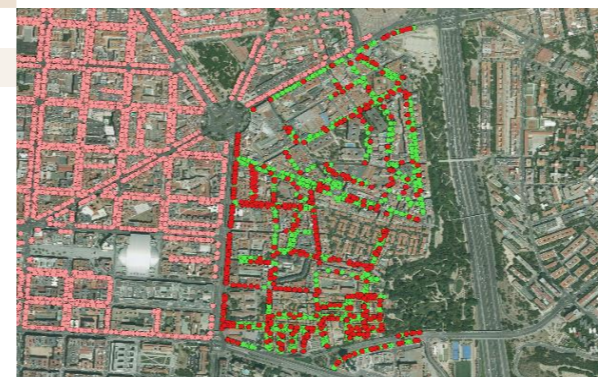
Localización de arbolado con defectos

Categoría	Parámetros de estudio	Unidades	%
Defectos en base	Madera vista	100	7,52%
	Huecos	2	0,15%
	Nº árboles con defectos en base	<b>101</b>	<b>7,60%</b>
Defectos en tronco	Madera vista en tronco	214	16,10%
	Huecos en tronco	11	0,83%
	Exudaciones	5	0,38%
	Fisuras tronco	1	0,08%
	Engrosamientos	204	15,35%
	Corteza incluida	32	2,41%
	Nº árboles con defectos en tronco	<b>408</b>	<b>30,70%</b>
Defectos en copa	Huecos en copa	16	1,20%
	Fisuras en cruz/copa	0	0,00%
	Terciados no consolidados	0	0,00%
	Ramas secas	36	2,71%
	Nº árboles con defectos en copa	<b>50</b>	<b>3,76%</b>
Buen estado	Nº de árboles sin defectos significativos:	<b>833</b>	<b>62,68%</b>

CUANTIFICACIÓN DE DEFECTOS EN EL ARBOLADO

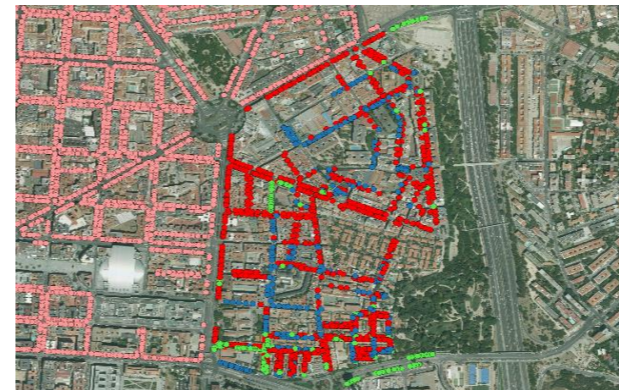
Mediano: 6-8	244	17,15%
	Grande >8	304	21,36%
Distancia entre ejes de alineación	Muy pequeña (< 9 m)	581	40,83%
	Pequeña (9 - 11 m)	485	34,08%
	Mediana (11 -16 m)	170	11,95%
	Grande (16 - 25 m)	123	8,64%
	Muy grande (> 25 m)	64	4,50%
Adecuación del arbolado	Adecuado	141	9,91%
	Aceptable	328	23,05%
	Inadecuado	852	59,87%

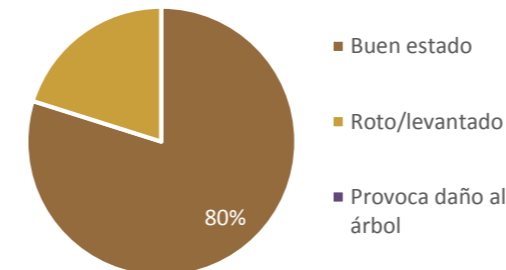
ADECUACIÓN DE ALCORQUES

Categoría	Parámetros de estudio	Unidades	%
Adecuación de alcorques	Buen estado	1.135	79,87%
	Roto/levantado	286	20,13%
Adecuación de tutores /protectores	Buen estado	153	70,18%
	Provoca daño	65	29,82%
