DIAGNÓSTICO ENERGÉTICO CENTRO DEPORTIVO MUNICIPAL

JESÚS ROLLÁN
(AMPLIACIÓN C.D.M ORCASITAS)

1. OBJETIVO. INFORMACIÓN RECABADA. ANÁLISIS INICIAL

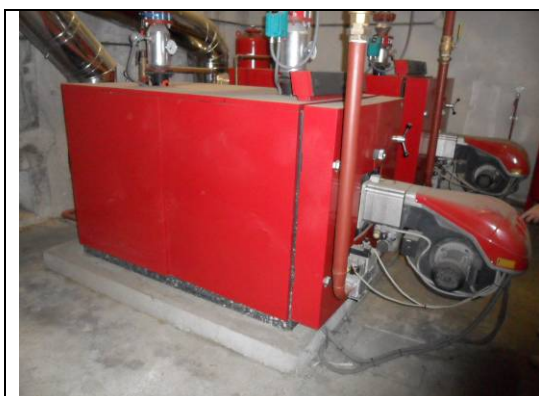
Sala de Calderas

- SALA DE CALDERAS
 - *Combustible:* Gas natural.
 - *Equipos:* 1 caldera mixta ROCA CPA 600 y 1 caldera mixta ROCA CPA 500.
 - *Potencia:* 770,9 y 641,7 kW.
 - *Quemador:* modulante. TECNO 70-G.
 - *Fecha fabricación/instalación:* 2004.
 - *Instalación/zona de abastecimiento:* Pabellón.
 - * ACS: 2 Acumuladores de 1.000 litros.
 - * Calefacción: Climatizadoras y radiadores.
 - *Regulación y control:* con manual y semanal.
 - *Relación de bombas de calefacción y agua caliente sanitaria:*
 - * 3 bombas primario calefacción (funcionan 2 y una de reserva).
 - * 2 bombas climatización.
 - * 2 bombas radiadores.
 - * 2 bombas ACS.
 - * 2 bombas deshumidificador.

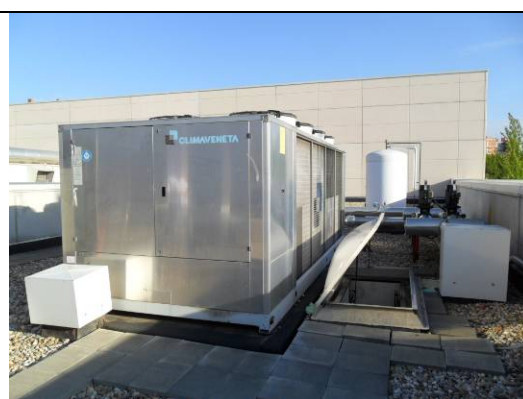
Enfriadora Pabellón

- ENFRIADORA
 - *Equipo:* 1 enfriadora CLIMAVENETA WRAT/HT 1302.
 - *Potencia y rendimiento nominal:* 144 kW.
 - *Fecha fabricación/instalación:* 2004.
 - *Instalación/zona de abastecimiento:* Vestuarios, pasillos, gimnasio, pabellón y sala polivalente.
 - *Funcionamiento en verano.*

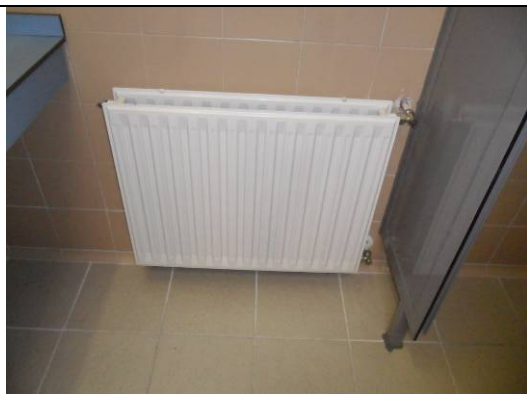
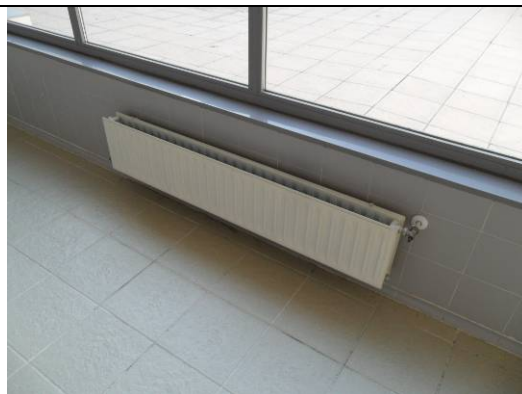
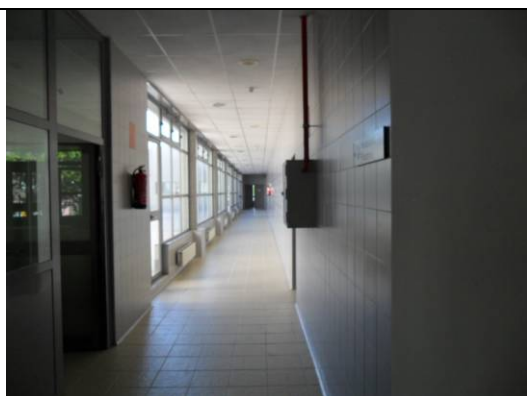
- **RADIADORES DE AGUA:**
 - Radiadores de chapa de aluminio sin válvulas termostáticas.
 - *Instalación/zona:* vestuarios, pasillos y aseos de planta baja.

Radiadores vestuarios

Radiadores Pasillos

Radiadores planta baja

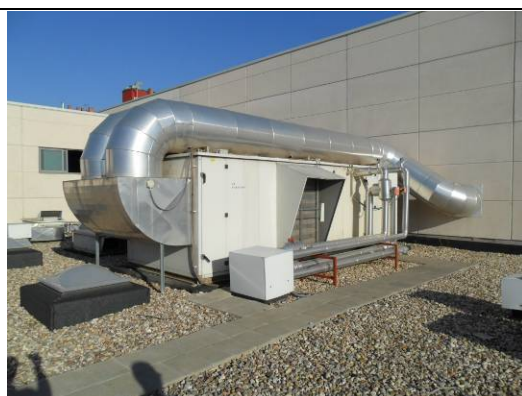
Climatizadora Pabellón

- **CLIMATIZADORA PABELLÓN:**
 - *Instalación/zona de abastecimiento:*
 - * Pabellón.
 - Control: manual.

NOTA: Avería en la válvula de tres vías.

Aunque no se proponen medidas sobre el consumo térmico, se propone la revisión de las válvulas de tres vías de la climatizadora del pabellón y gimnasio, reparación de las bombas de calor de musculación, vestíbulo y despachos; así como la deshumectadora de piscina.

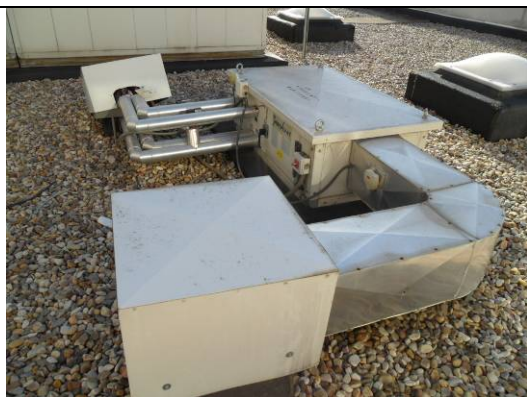
Climatizadora vestuarios 1 y 2 de Pabellón

- CLIMATIZADORA VESTUARIOS 1 y 2. PABELLÓN:
 - *Equipos:* AIRVENT.
 - *Instalación/zona de abastecimiento:*
 - * Vestuarios 1 y 2 de Pabellón.
 - Control: manual.

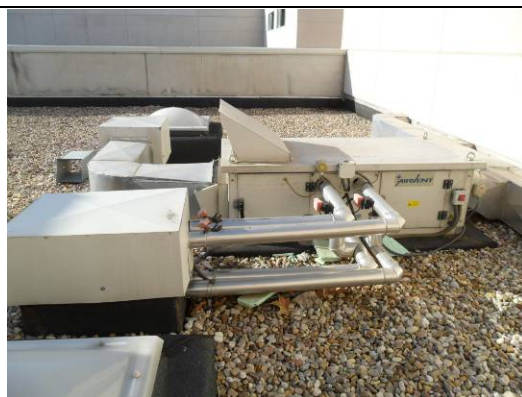
Climatizadora Gimnasio

- CLIMATIZADORA GIMNASIO:
 - *Equipos:* 1 climatizadora AIRVENT.
 - *Potencia:* No se ha podido recabar.
 - *Fecha fabricación/instalación:* No se ha podido recabar.
 - *Instalación/zona de abastecimiento:*
 - * Gimnasio.
 - Control: manual.

NOTA: Avería en la válvula de tres vías.

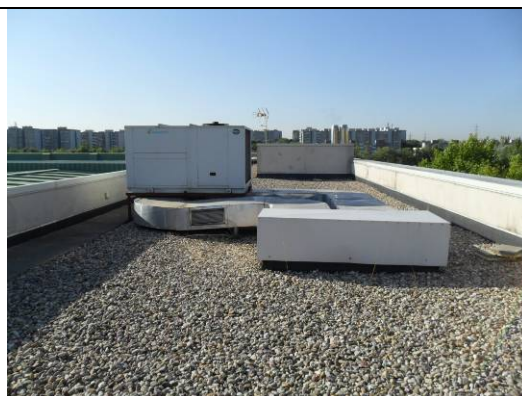
Bomba de Calor Sala de Musculación

- BOMBA DE CALOR SALA DE MUSCULACIÓN:
 - *Equipos:* 1 bomba de calor CLIMAVENETA RMN 0121.
 - *Potencia:* 36,39 kW.
 - *Fecha fabricación/instalación:* 2004.

- *Instalación/zona de abastecimiento:*
 - * Sala de Musculación.
- Control: manual desde el despacho del promotor deportivo, mediante termostato.

NOTA: No funciona adecuadamente. Hay que cortar su funcionamiento manualmente desde 2007.

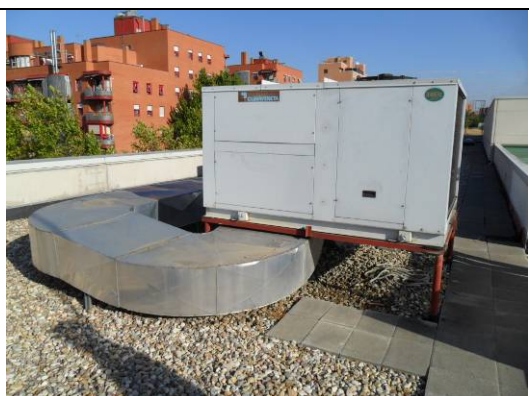
Bomba de calor Vestíbulo

- BOMBA DE CALOR VESTÍBULO:
 - *Equipos:* 1 bomba de calor CLIMAVENETA.
 - *Instalación/zona de abastecimiento:*
 - * Vestíbulo.
 - Control: manual, desde el vestíbulo.

NOTA: Tiene una fuga de gas desde el 2007.

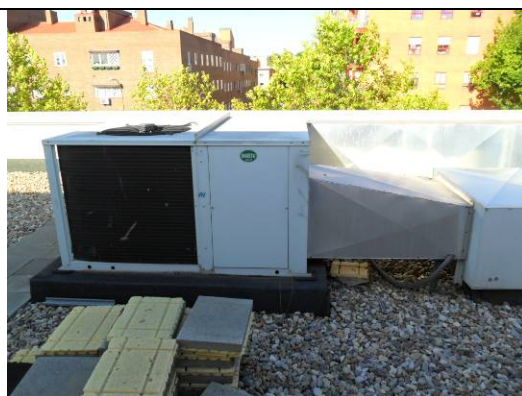
Bomba de calor Despachos

- BOMBA DE CALOR DESPACHOS:
 - *Equipos:* 1 bomba de calor CLIMAVENETA.
 - *Instalación/zona de abastecimiento:*
 - * Despacho director y despacho coordinador deportivo.
 - Control: manual, desde el despacho del director.
 - Funcionamiento sólo calor.

NOTA: Presenta problemas de ruido y de carga. Sin uso desde 2011.

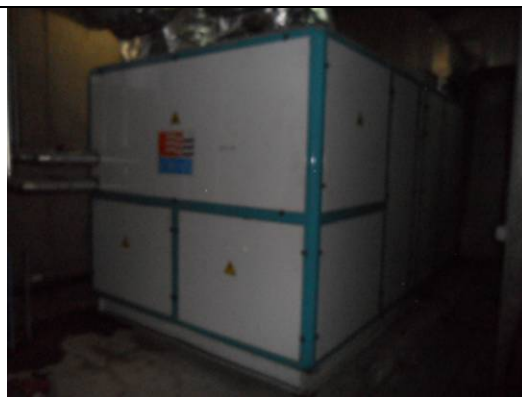
Deshumectadora

- DESHUMECTADORA PISCINA:
 - *Instalación/zona de abastecimiento:*
 - * Piscina climatizada.

NOTA: No funciona correctamente.

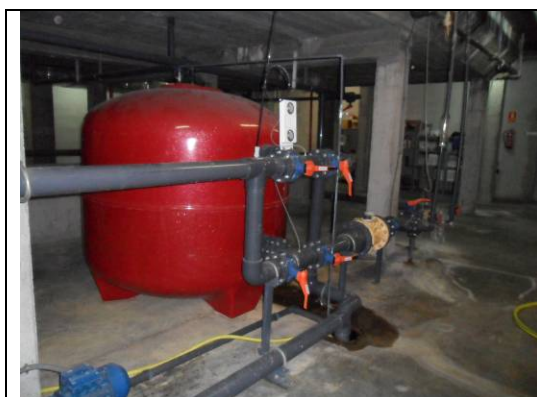
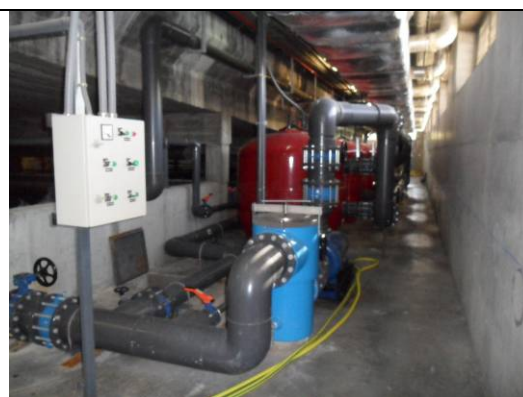
Depuración Piscina

- **DEPURACIÓN PISCINA.**
 - *Relación de bombas:* 1 bomba.
 - *Potencia:* 10 kW.
 - *Regulación y control:* Control y regulación automático por cuadro eléctrico

funcionando 24 h al día.

NOTA: Filtros insuficientes para la piscina.

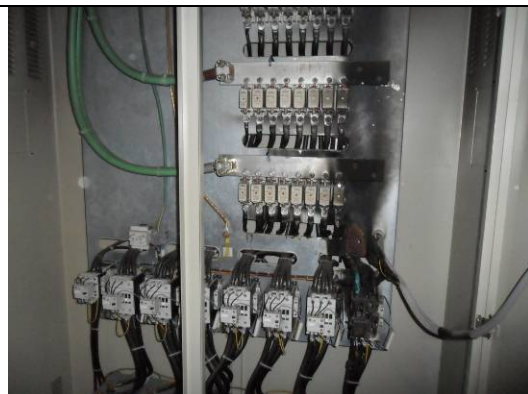
Batería de condensadores

- BATERÍA DE CONDENSADORES.
Quemada desde el 2007. Sin uso.
- CENTRO DE TRANSFORMACIÓN
Existe un centro de transformación de 1.000 kVA.

2. INSTALACIÓN BATERÍA DE CONDENSADORES

Se considera la corrección de energía reactiva de un factor de potencia de 0,85; y estimando un potencial de corrección hasta valores de 0,98 como mínimo, se tiene de manera muy conservadora una diferencia de 0,13. Batería de 44 kVA.

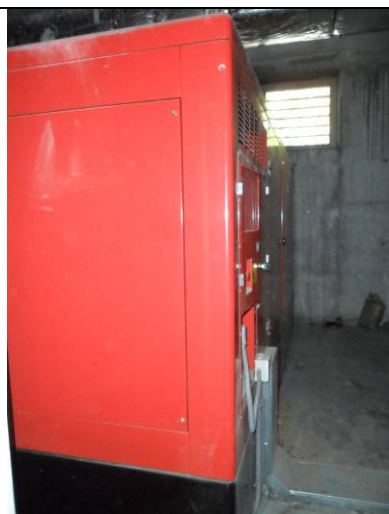
- GRUPO ELECTRÓGENO
Grupo electrógeno HIMOINSA de gasóleo.
- ASCENSOR
