ANÁLISIS DEL ARBOLADO VIARIO

DISTRITO: 10. LATINA

BARRIO: CAMPAMENTO

CARACTERÍSTICAS Y CALIDAD DEL ARBOLADO VIARIO

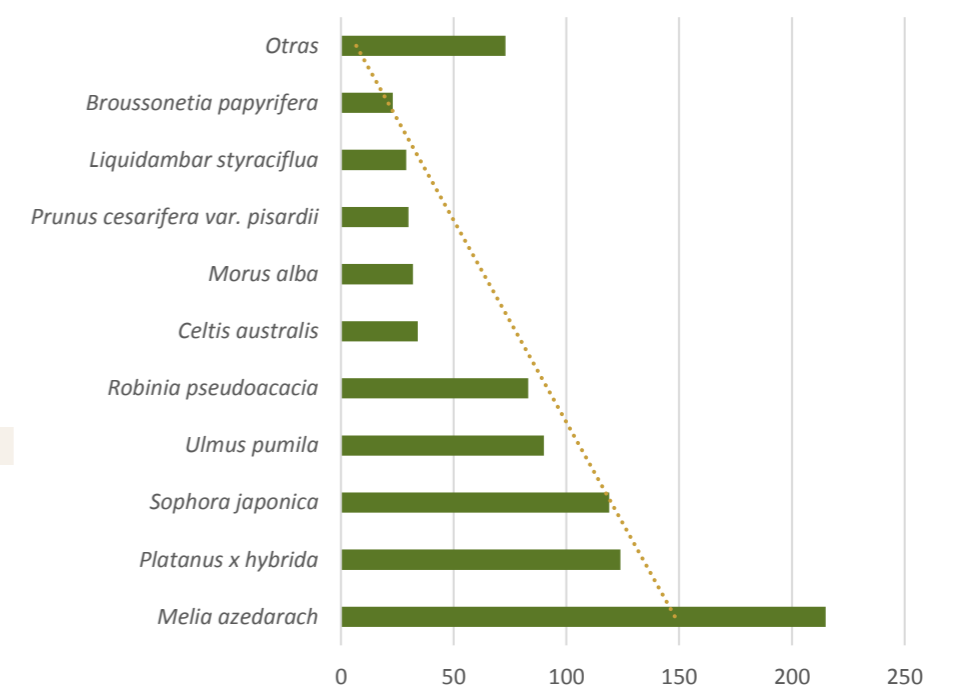
ESPECIES

Categoría	Unidades	%
<i>Melia azedarach</i>	215	25,23%
<i>Platanus x hybrida</i>	124	14,55%
<i>Sophora japonica</i>	119	13,97%
<i>Ulmus pumila</i>	90	10,56%
<i>Robinia pseudoacacia</i>	83	9,74%
<i>Celtis australis</i>	34	3,99%
<i>Morus alba</i>	32	3,76%
<i>Prunus cesarifera var. pisardii</i>	30	3,52%
<i>Liquidambar styraciflua</i>	29	3,40%
<i>Broussonetia papyrifera</i>	23	2,70%
Otras	73	8,57%
TOTAL	852	100,00%

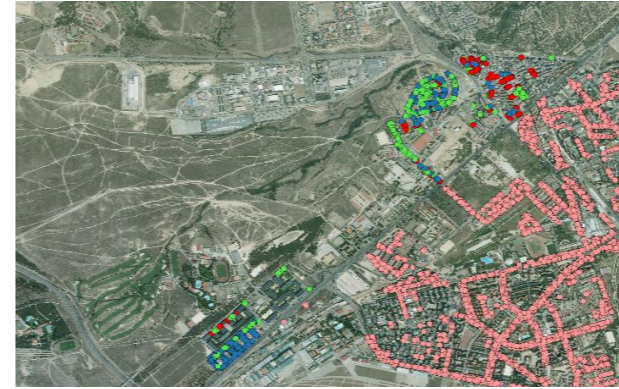
Mediano: 6-8	417	44,08%
	Grande >8	94	9,94%
Distancia entre ejes de alineación	Muy pequeña (< 9 m)	227	24,00%
	Pequeña (9 - 11 m)	503	53,17%
	Mediana (11 -16 m)	165	17,44%
	Grande (16 - 25 m)	33	3,49%
	Muy grande (> 25 m)	18	1,90%
Adecuación del arbolado	Adecuado	339	35,84%
	Aceptable	402	42,49%
	Inadecuado	188	19,87%

ADECUACIÓN DEL ARBOLADO AL ENTORNO
