ANÁLISIS DEL ARBOLADO VIARIO

DISTRITO: 10. LATINA

BARRIO: LAS ÁGUILAS

CARACTERÍSTICAS Y CALIDAD DEL ARBOLADO VIARIO

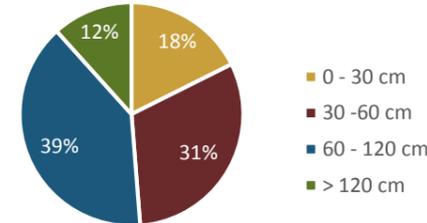
PERÍMETRO DE TRONCO

Categoría	Parámetros de estudio	Unidades	%
Especie	Nº especies distintas presentes	59	28,78%
	Especie más abundante	<i>Platanus x hybrida</i>	
	10 especies más abundantes	2.325	82,65%
	Total árboles	2.813	90,57%
Características dendrométricas	Perímetro tronco a 1,30 m	0 - 30 cm	494
		30 - 60 cm	872
		60 - 120 cm	1109
		> 120 cm	327
	Altura total	0 - 5 m	695
		5 - 10 m	1119
		10 - 15 m	860
		15 - 20 m	119
		> 20 m	9
	Diámetro de copa medio	0 - 5 m	1257
5 - 10 m		1375	
> 10 m		169	
Edad fenológica	Recién plantado-no consolidado	186	6,61%
	Joven	823	29,26%
	Maduro	1.720	61,14%
	Viejo	43	1,53%
	Muerto y decrépto	6	0,21%
Disposición	Alineación en acera	2.639	84,96%
	Alineación en calzada	266	8,56%
	Grupo	15	0,48%
	Individual	82	2,64%
	Mediana	0	0,00%
Tipo de superficie	Arbusto	13	0,42%
	Césped	40	1,29%
	Pavimento	0	0,00%
	Tierra	3.053	98,29%

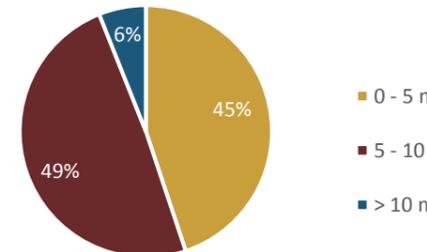
DIÁMETRO DE COPA

Superficie cubierta por copa (m2) 70.786

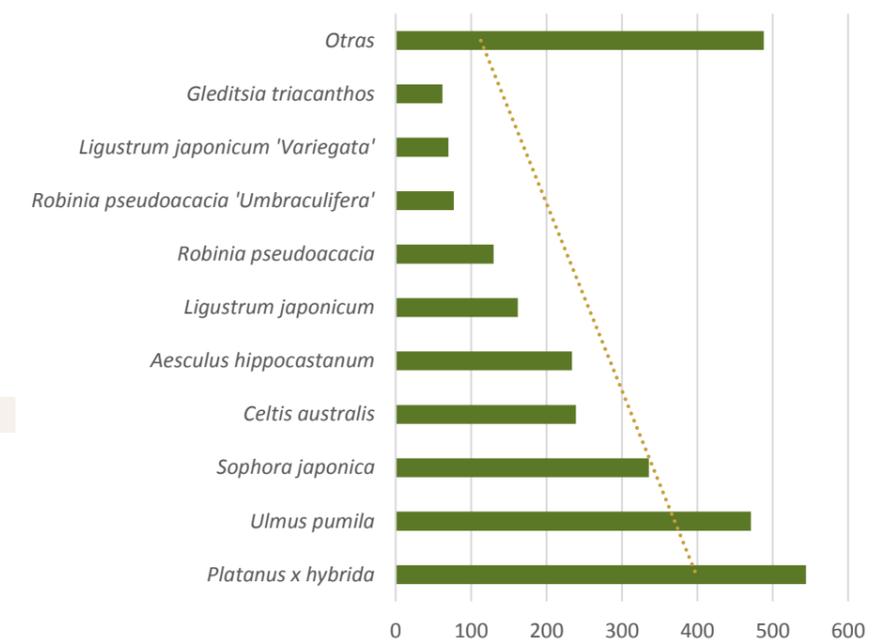
ESPECIES

Categoría	Unidades	%
<i>Platanus x hybrida</i>	544	19,34%
<i>Ulmus pumila</i>	471	16,74%
<i>Sophora japonica</i>	336	11,94%
<i>Celtis australis</i>	239	8,50%
<i>Aesculus hippocastanum</i>	234	8,32%
<i>Ligustrum japonicum</i>	162	5,76%
<i>Robinia pseudoacacia</i>	130	4,62%
<i>Robinia pseudoacacia 'Umbraculifera'</i>	77	2,74%
<i>Ligustrum japonicum 'Variegata'</i>	70	2,49%
<i>Gleditsia triacanthos</i>	62	2,20%
Otras	488	17,35%
TOTAL	2.813	100,00%

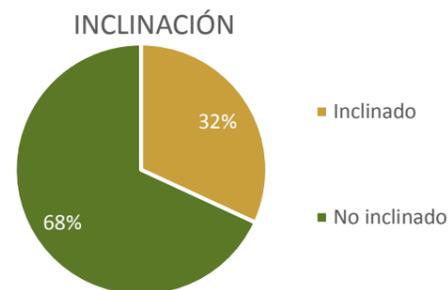
Categoría	Parámetros de estudio	Unidades	%
Estructura	Estructurado	2.813	100,00%
	Desestructurado	0	0,00%
	Muy desestructurado	0	0,00%
Inclinación	0-10 °	1.916	68,11%
	11-20 °	897	31,89%
	21-45 °	0	0,00%
	> 45 °	0	0,00%

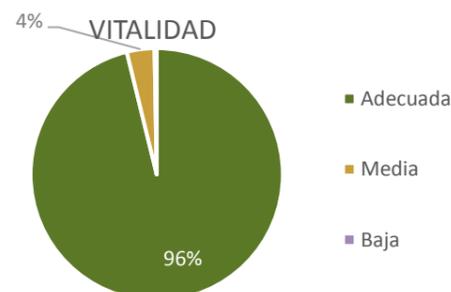
Categoría	Parámetros de estudio	Unidades	%
Presencia de copa	Baja 0 - 25 %	9	0,32%
	Media 25 - 60 %	102	3,63%
	Alta 60 - 100 %	2.589	92,04%
Transparencia de copa	Baja 0 - 25 %	9	0,32%
	Media 25 - 60 %	2.521	89,62%
	Alta 60 - 100 %	12	0,43%

Valoración global Vitalidad			
Presencia de copa	Transparencia de copa		
	Baja 0 - 25 %	Media 25 - 60 %	Alta 60 - 100 %
Baja 0 - 25 %	0	6	1
Media 25 - 60 %	0	79	7
Alta 60 - 100 %	9	2.436	4

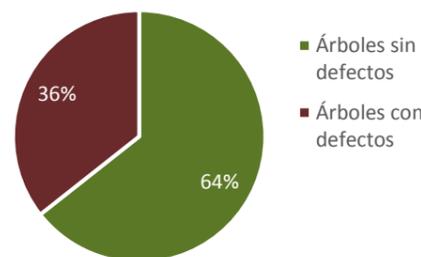
ARBOLADO EN BUEN ESTADO

Categoría	Parámetros de estudio	Unidades	%
Defectos en base	Madera vista	159	5,65%
	Huecos	29	1,03%
	Nº árboles con defectos en base	183	6,51%
Defectos en tronco	Madera vista en tronco	510	18,13%
	Huecos en tronco	104	3,70%
	Exudaciones	197	7,00%
	Fisuras tronco	0	0,00%
	Engrosamientos	30	1,07%
	Corteza incluida	60	2,13%
	Nº árboles con defectos en tronco	763	27,12%
Defectos en copa	Huecos en copa	26	0,92%
	Fisuras en cruz/copa	0	0,00%
	Terciados no consolidados	20	0,71%
	Ramas secas	89	3,16%
	Nº árboles con defectos en copa	130	4,62%
Buen estado	Nº de árboles sin defectos significativos:	1.944	69,11%

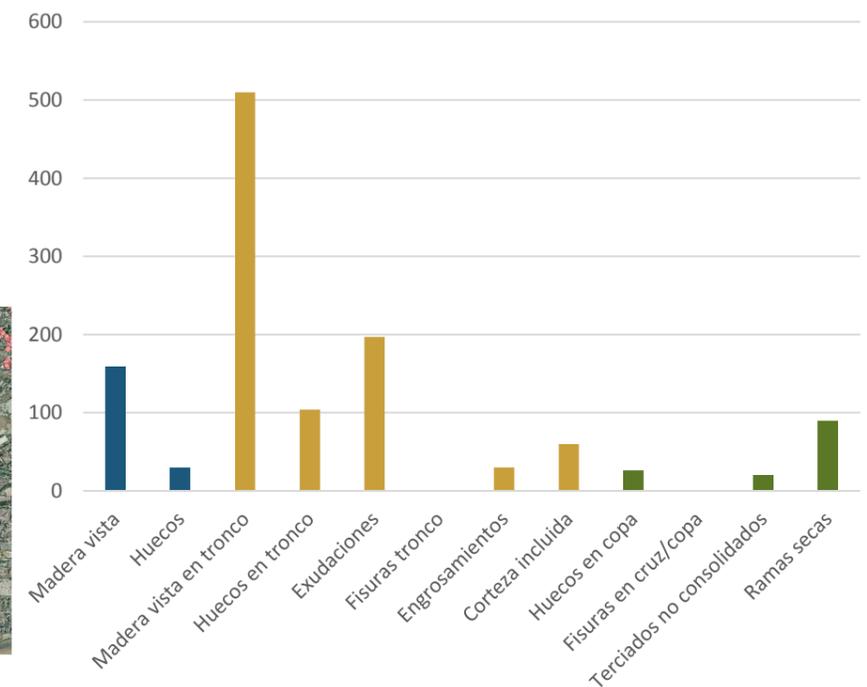
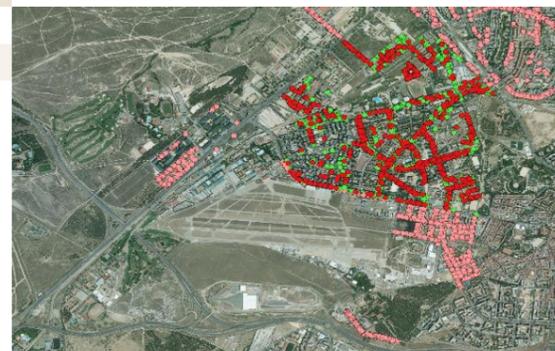
CUANTIFICACIÓN DE DEFECTOS EN EL ARBOLADO

Localización de arbolado con defectos

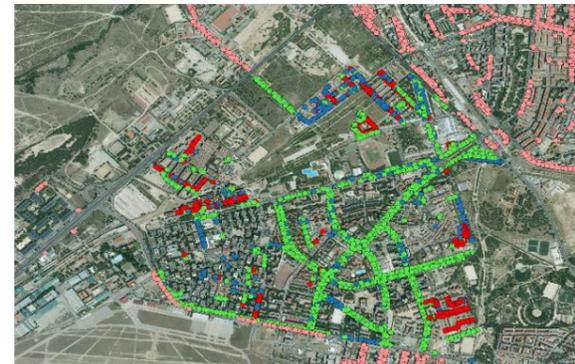
Pequeño: 5-6	1.606	51,71%
	Mediano: 6-8	782	25,18%
	Grande >8	126	4,06%
Distancia entre ejes de alineación	Muy pequeña (< 9 m)	498	16,03%
	Pequeña (9 - 11 m)	629	20,25%
	Mediana (11 -16 m)	1.451	46,72%
	Grande (16 - 25 m)	446	14,36%
	Muy grande (> 25 m)	82	2,64%
Adecuación del arbolado	Adecuado	1.899	61,14%
	Aceptable	654	21,06%
	Inadecuado	517	16,65%

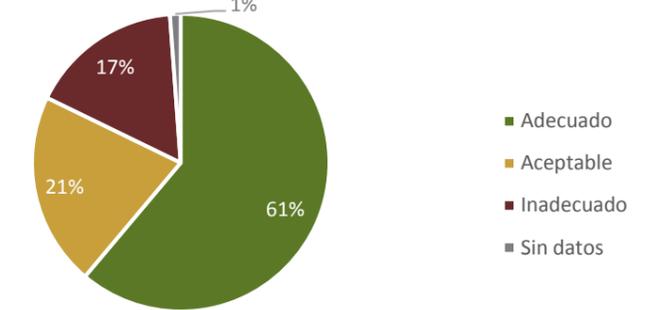
ADECUACIÓN DEL ARBOLADO AL ENTORNO

Relación entre el ancho de acera y el porte de la especie

Ancho de acera	Porte de la especie		
	Porte pequeño	Porte mediano	Porte grande
Menor de 3 m	129	29	314
De 3 a 4 m	16	247	374
De 4 a 6 m	33	103	697
Mayor de 6 m	2	44	1.042

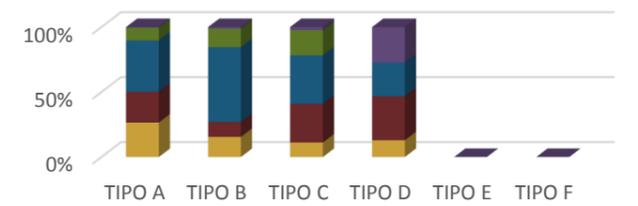
RELACIÓN ENTRE EJES DE ALINEACIÓN Y TIPO DE VIAL

■ Muy pequeña ■ Pequeña ■ Mediana ■ Grande ■ Muy grande

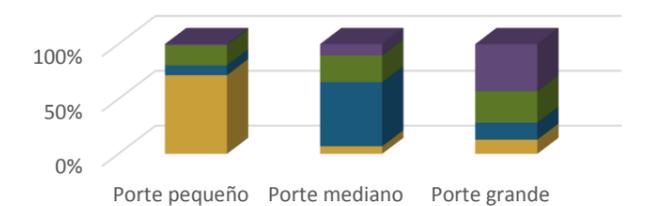
RELACIÓN ENTRE ANCHO DE ACERA Y PORTE DE LA ESPECIE

■ Menor de 3 m ■ De 3 a 4 m ■ De 4 a 6 m ■ Mayor de 6 m

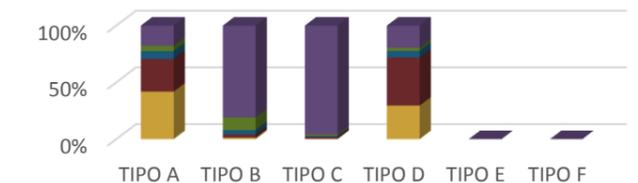
RELACIÓN ENTRE DISTANCIA A FACHADA Y TIPO DE VIAL

■ Muy pequeña (< 3 m) ■ Pequeña (3 - 5 m) ■ Mediana (5 - 6 m) ■ Grande (6 - 8 m) ■ Muy grande (> 8 m)

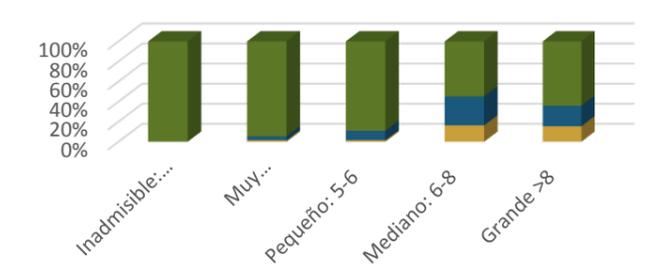
RELACIÓN ENTRE MARCO DE PLANTACIÓN Y PORTE DE LA ESPECIE

■ Porte pequeño ■ Porte mediano ■ Porte grande

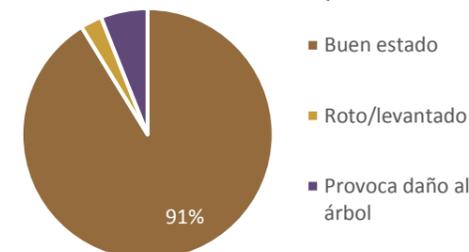
ADECUACIÓN DE ALCORQUES

Categoría	Parámetros de estudio	Unidades	%
Adecuación de alcorques	Buen estado	2.777	91,23%
	Roto/levantado	84	2,76%
	Provoca daño al árbol	183	6,01%
Adecuación de tutores /protectores	Buen estado	241	94,14%
	Provoca daño	15	5,86%
