ANÁLISIS DEL ARBOLADO VIARIO

DISTRITO: 12. USERA

BARRIO: ORCASUR

CARACTERÍSTICAS Y CALIDAD DEL ARBOLADO VIARIO

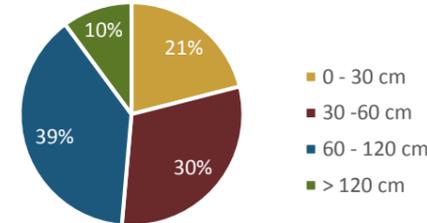
PERÍMETRO DE TRONCO

Categoría	Parámetros de estudio	Unidades	%
Especie	Nº especies distintas presentes	25	12,20%
	Especie más abundante	<i>Platanus x hybrida</i>	
		340	42,82%
	10 especies más abundantes	754	94,96%
	Total árboles	794	91,58%
Características dendrométricas	Perímetro tronco a 1,30 m	0 - 30 cm	166
		30 - 60 cm	240
		60 - 120 cm	304
		> 120 cm	80
	Altura total	0 - 5 m	124
		5 - 10 m	360
		10 - 15 m	255
		15 - 20 m	55
		> 20 m	0
	Diámetro de copa medio	0 - 5 m	379
5 - 10 m		285	
> 10 m		130	
Edad fenológica	Recién plantado-no consolidado	29	3,65%
	Joven	375	47,23%
	Maduro	371	46,73%
	Viejo	14	1,76%
	Muerto y decrépito	5	0,63%
Disposición	Alineación en acera	721	83,16%
	Alineación en calzada	129	14,88%
	Grupo	3	0,35%
	Individual	6	0,69%
	Mediana	5	0,58%
Tipo de superficie	Arbusto	10	1,15%
	Césped	0	0,00%
	Pavimento	0	0,00%
	Tierra	856	98,73%

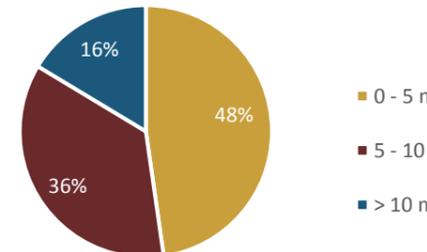
DIÁMETRO DE COPA

Superficie cubierta por copa (m2) 26.653

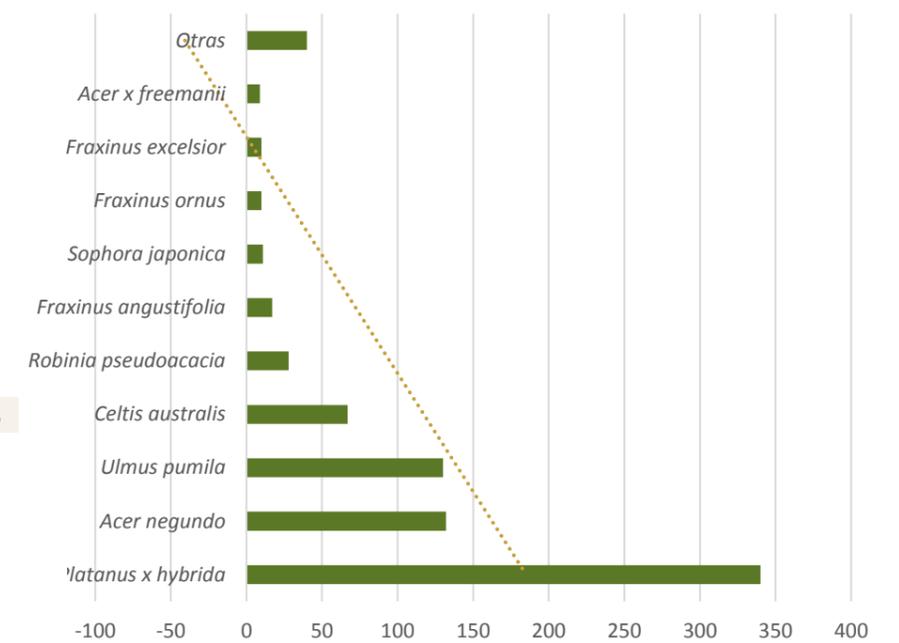
ESPECIES

Categoría	Unidades	%
<i>Platanus x hybrida</i>	340	42,82%
<i>Acer negundo</i>	132	16,62%
<i>Ulmus pumila</i>	130	16,37%
<i>Celtis australis</i>	67	8,44%
<i>Robinia pseudoacacia</i>	28	3,53%
<i>Fraxinus angustifolia</i>	17	2,14%
<i>Sophora japonica</i>	11	1,39%
<i>Fraxinus ornus</i>	10	1,26%
<i>Fraxinus excelsior</i>	10	1,26%
<i>Acer x freemanii</i>	9	1,13%
Otras	40	5,04%
TOTAL	794	100,00%

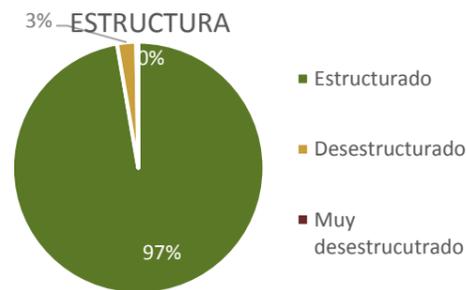
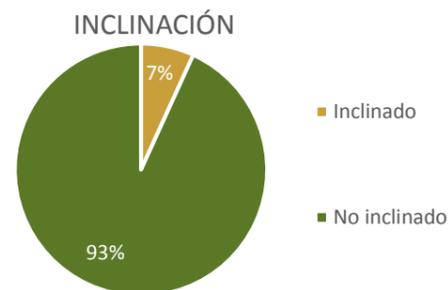
Categoría	Parámetros de estudio	Unidades	%
Estructura	Estructurado	756	95,21%
	Desestructurado	19	2,39%
	Muy desestructurado	2	0,25%
Inclinación	0-10 °	740	93,20%
	11-20 °	52	6,55%
	21-45 °	2	0,25%
	> 45 °	0	0,00%

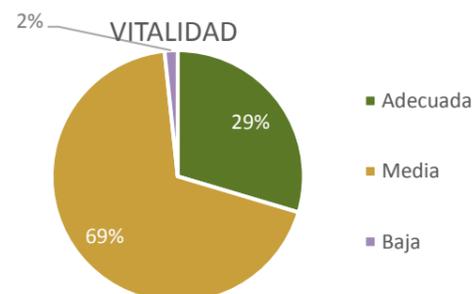
Categoría	Parámetros de estudio	Unidades	%
Presencia de copa	Baja 0 - 25 %	13	1,64%
	Media 25 - 60 %	562	70,78%
	Alta 60 - 100 %	202	25,44%
Transparencia de copa	Baja 0 - 25 %	168	21,16%
	Media 25 - 60 %	585	73,68%
	Alta 60 - 100 %	24	3,02%

Valoración global Vitalidad			
Presencia de copa	Transparencia de copa		
	Baja 0 - 25 %	Media 25 - 60 %	Alta 60 - 100 %
Baja 0 - 25 %	0	11	2
Media 25 - 60 %	28	512	22
Alta 60 - 100 %	140	62	0

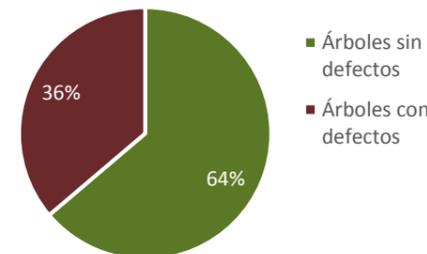
ARBOLADO EN BUEN ESTADO

Categoría	Parámetros de estudio	Unidades	%
Defectos en base	Madera vista	42	5,29%
	Huecos	0	0,00%
	Nº árboles con defectos en base	42	5,29%
Defectos en tronco	Madera vista en tronco	145	18,26%
	Huecos en tronco	16	2,02%
	Exudaciones	23	2,90%
	Fisuras tronco	0	0,00%
	Engrosamientos	8	1,01%
	Corteza incluida	16	2,02%
	Nº árboles con defectos en tronco	179	22,54%
Defectos en copa	Huecos en copa	10	1,26%
	Fisuras en cruz/copa	0	0,00%
	Terciados no consolidados	40	5,04%
	Ramas secas	63	7,93%
	Nº árboles con defectos en copa	98	12,34%
Buen estado	Nº de árboles sin defectos significativos:	562	70,78%

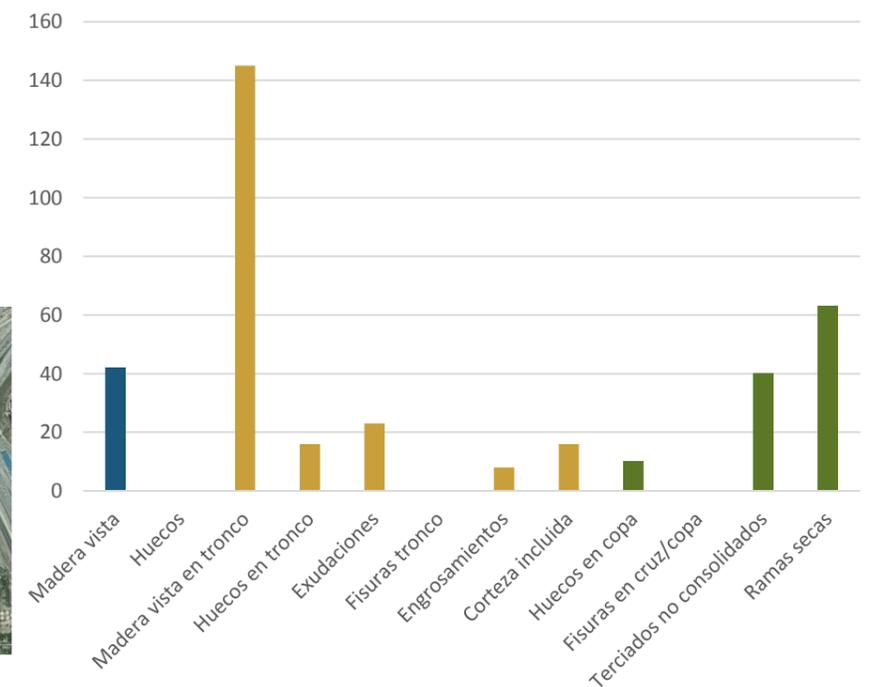
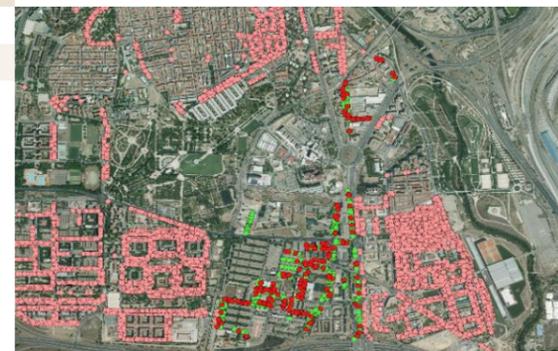
CUANTIFICACIÓN DE DEFECTOS EN EL ARBOLADO

Localización de arbolado con defectos

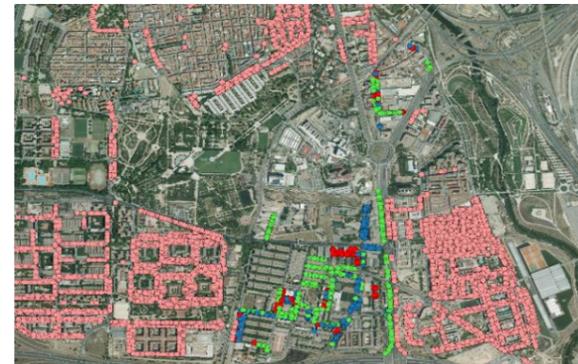
Mediano: 6-8	361	41,64%
	Grande >8	118	13,61%
Distancia entre ejes de alineación	Muy pequeña (< 9 m)	47	5,42%
	Pequeña (9 - 11 m)	125	14,42%
	Mediana (11 -16 m)	387	44,64%
	Grande (16 - 25 m)	120	13,84%
	Muy grande (> 25 m)	185	21,34%
Adecuación del arbolado	Adecuado	463	53,40%
	Aceptable	278	32,06%
	Inadecuado	123	14,19%

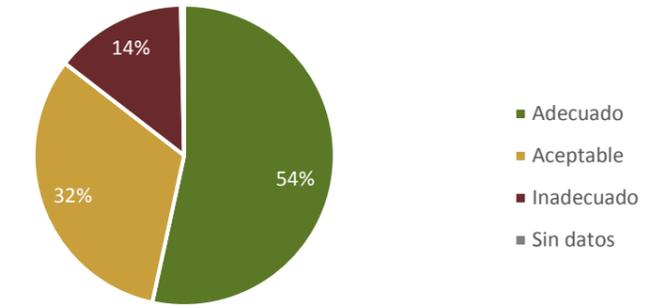
ADECUACIÓN DEL ARBOLADO AL ENTORNO

Ancho de acera	Porte de la especie		
	Porte pequeño	Porte mediano	Porte grande
Menor de 3 m	1	17	197
De 3 a 4 m	0	29	28
De 4 a 6 m	1	98	135
Mayor de 6 m	1	42	315

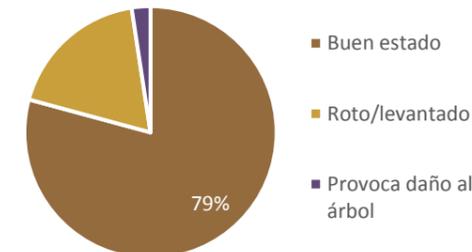
ADECUACIÓN DE ALCORQUES

Categoría	Parámetros de estudio	Unidades	%
Adecuación de alcorques	Buen estado	659	79,21%
	Roto/levantado	153	18,39%
Adecuación de tutores /protectores	Provoca daño al árbol	20	2,40%
	Buen estado	114	52,05%
	Provoca daño	105	47,95%
