ANÁLISIS DEL ARBOLADO VIARIO

DISTRITO: 01. CENTRO

BARRIO: EMBAJADORES

PLAN ESTRATÉGICO DE
ZONAS VERDES
ARBOLADO y
BIODIVERSIDAD
DE LA CIUDAD DE MADRID

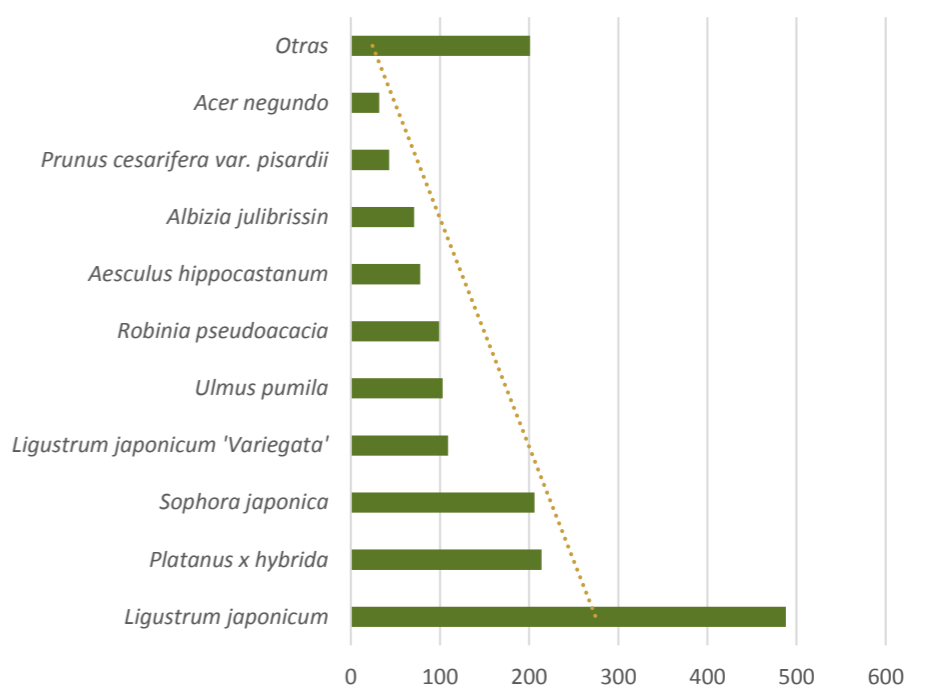
ESPECIES

Categoría	Unidades	%
<i>Ligustrum japonicum</i>	488	29,68%
<i>Platanus x hybrida</i>	214	13,02%
<i>Sophora japonica</i>	206	12,53%
<i>Ligustrum japonicum 'Variegata'</i>	109	6,63%
<i>Ulmus pumila</i>	103	6,27%
<i>Robinia pseudoacacia</i>	99	6,02%
<i>Aesculus hippocastanum</i>	78	4,74%
<i>Albizia julibrissin</i>	71	4,32%
<i>Prunus cesarifera var. pisardii</i>	43	2,62%
<i>Acer negundo</i>	32	1,95%
Otras	201	12,23%
TOTAL	1.644	100,00%
