ANÁLISIS DEL ARBOLADO VIARIO

DISTRITO: 13. PUENTE VALLECAS

BARRIO: NUMANCIA

PLAN ESTRATÉGICO DE
ZONAS VERDES
ARBOLADO y
BIODIVERSIDAD
DE LA CIUDAD DE MADRID

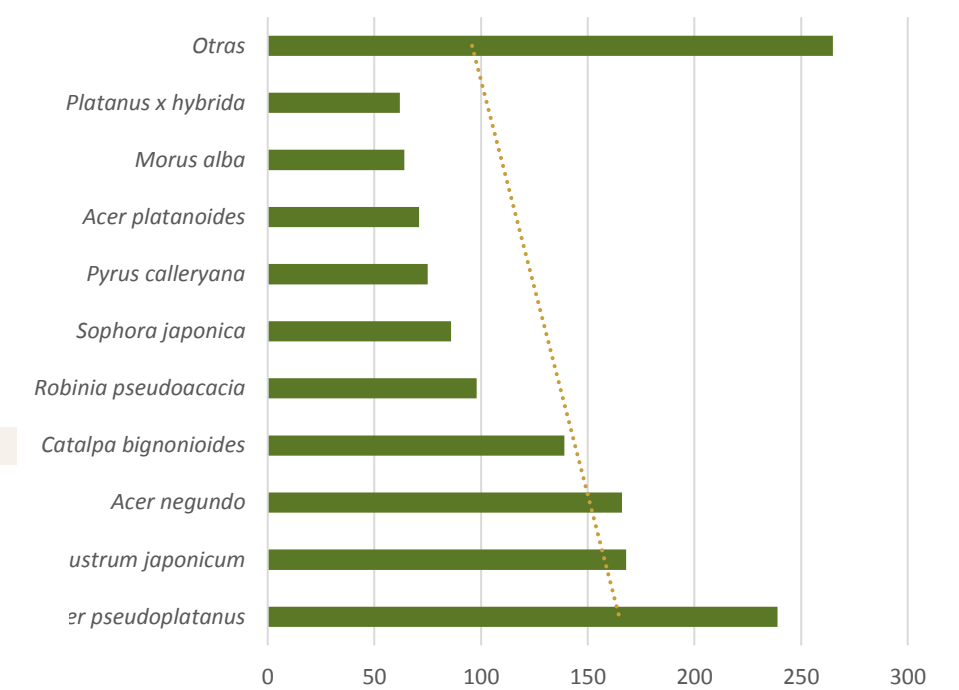
ESPECIES

Categoría	Unidades	%
<i>Acer pseudoplatanus</i>	239	16,68%
<i>Ligustrum japonicum</i>	168	11,72%
<i>Acer negundo</i>	166	11,58%
<i>Catalpa bignonioides</i>	139	9,70%
<i>Robinia pseudoacacia</i>	98	6,84%
<i>Sophora japonica</i>	86	6,00%
<i>Pyrus calleryana</i>	75	5,23%
<i>Acer platanoides</i>	71	4,95%
<i>Morus alba</i>	64	4,47%
<i>Platanus x hybrida</i>	62	4,33%
Otras	265	18,49%
TOTAL	1.433	100,00%

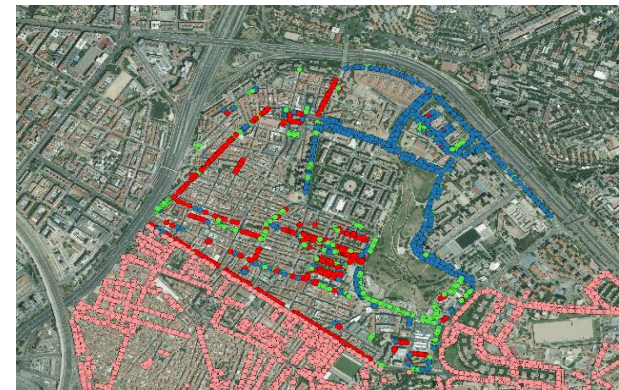
ADECUACIÓN DEL ARBOLADO AL ENTORNO

Mediano: 6-8	1.056	59,83%
Distancia entre ejes de alineación	Grande >8	124	7,03%
	Muy pequeña (< 9 m)	70	3,97%
	Pequeña (9 - 11 m)	392	22,21%
	Mediana (11 -16 m)	630	35,69%
Adecuación del arbolado	Grande (16 - 25 m)	440	24,93%
	Muy grande (> 25 m)	58	3,29%
	Adecuado	303	17,17%
	Aceptable	758	42,95%
	Inadecuado	427	24,19%

Adecuación del arbolado
