ANÁLISIS DEL ARBOLADO VIARIO

DISTRITO: 14. MORATALAZ

BARRIO: PAVONES

CARACTERÍSTICAS Y CALIDAD DEL ARBOLADO VIARIO

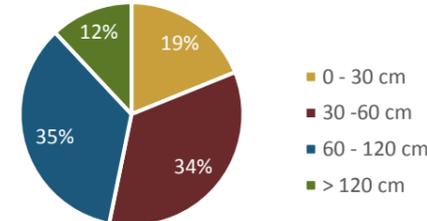
PERÍMETRO DE TRONCO

Categoría	Parámetros de estudio	Unidades	%	
Especie	Nº especies distintas presentes	27	13,17%	
	Especie más abundante	<i>Ulmus pumila</i>		
		472	32,26%	
	10 especies más abundantes	1.379	94,26%	
Características dendrométricas	Total árboles	1.463	93,42%	
	Perímetro tronco a 1,30 m	0 - 30 cm	276	
		30 - 60 cm	502	
		60 - 120 cm	509	
		> 120 cm	175	
	Altura total	0 - 5 m	209	
		5 - 10 m	947	
		10 - 15 m	301	
		15 - 20 m	5	
		> 20 m	0	
	Diámetro de copa medio	0 - 5 m	697	
		5 - 10 m	628	
		> 10 m	108	
Edad fenológica	Recién plantado-no consolidado	60	4,10%	
	Joven	642	43,88%	
	Maduro	723	49,42%	
	Viejo	23	1,57%	
	Muerto y decrépito	14	0,96%	
Disposición	Alineación en acera	1.373	87,68%	
	Alineación en calzada	125	7,98%	
	Grupo	0	0,00%	
	Individual	7	0,45%	
	Mediana	31	1,98%	
Tipo de superficie	Arbusto	59	3,77%	
	Césped	0	0,00%	
	Pavimento	0	0,00%	
	Tierra	1.477	94,32%

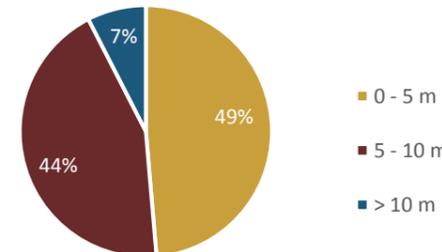
DIÁMETRO DE COPA

Superficie cubierta por copa (m2) 39.443

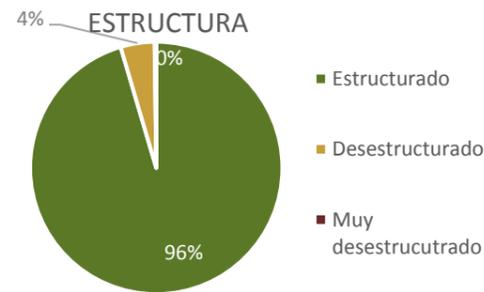
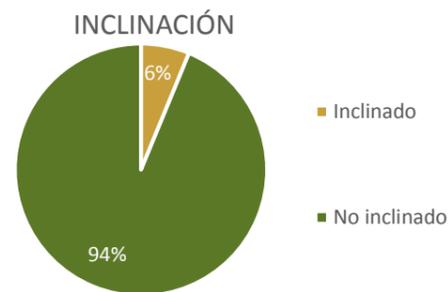
Categoría	Parámetros de estudio	Unidades	%
Estructura	Estructurado	1.338	91,46%
	Desestructurado	61	4,17%
	Muy desestructurado	3	0,21%
Inclinación	0-10 °	1.372	93,78%
	11-20 °	84	5,74%
	21-45 °	7	0,48%
	> 45 °	0	0,00%

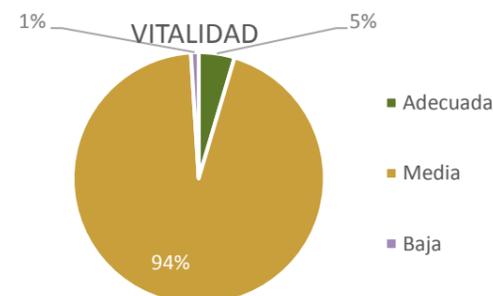
Categoría	Parámetros de estudio	Unidades	%
Presencia de copa	Baja 0 - 25 %	14	0,96%
	Media 25 - 60 %	1.337	91,39%
	Alta 60 - 100 %	63	4,31%
Transparencia de copa	Baja 0 - 25 %	16	1,09%
	Media 25 - 60 %	1.368	93,51%
	Alta 60 - 100 %	30	2,05%

Valoración global Vitalidad			
Presencia de copa	Transparencia de copa		
	Baja 0 - 25 %	Media 25 - 60 %	Alta 60 - 100 %
Baja 0 - 25 %	0	6	8
Media 25 - 60 %	3	1.313	21
Alta 60 - 100 %	13	49	1

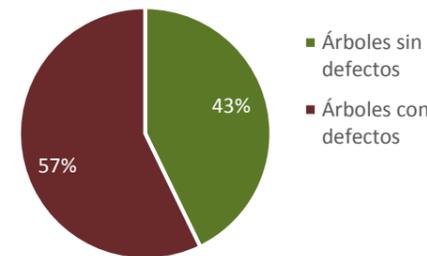
ARBOLADO EN BUEN ESTADO

Categoría	Parámetros de estudio	Unidades	%
Defectos en base	Madera vista	140	9,57%
	Huecos	2	0,14%
	Nº árboles con defectos en base	141	9,64%
Defectos en tronco	Madera vista en tronco	375	25,63%
	Huecos en tronco	21	1,44%
	Exudaciones	180	12,30%
	Fisuras tronco	2	0,14%
	Engrosamientos	11	0,75%
	Corteza incluida	23	1,57%
	Nº árboles con defectos en tronco	539	36,84%
Defectos en copa	Huecos en copa	1	0,07%
	Fisuras en cruz/copa	2	0,14%
	Terciados no consolidados	38	2,60%
	Ramas secas	308	21,05%
Buen estado	Nº de árboles sin defectos significativos:	760	51,95%

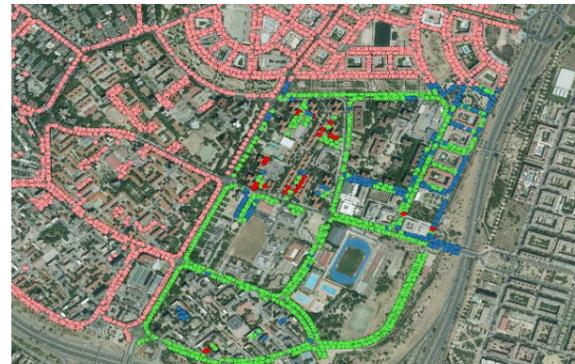
Mediano: 6-8	352	22,48%
	Grande >8	94	6,00%
Distancia entre ejes de alineación	Muy pequeña (< 9 m)	85	5,43%
	Pequeña (9 - 11 m)	89	5,68%
	Mediana (11 -16 m)	1.002	63,98%
	Grande (16 - 25 m)	330	21,07%
	Muy grande (> 25 m)	30	1,92%
Adecuación del arbolado	Adecuado	1.164	74,33%
	Aceptable	313	19,99%
	Inadecuado	30	1,92%

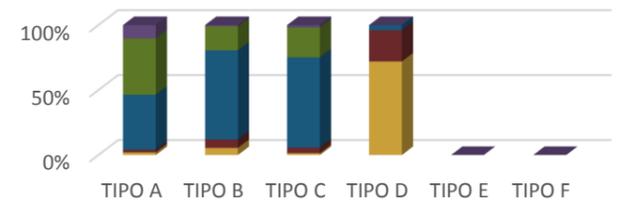
RELACIÓN ENTRE EJES DE ALINEACIÓN Y TIPO DE VIAL

■ Muy pequeña ■ Pequeña ■ Mediana ■ Grande ■ Muy grande

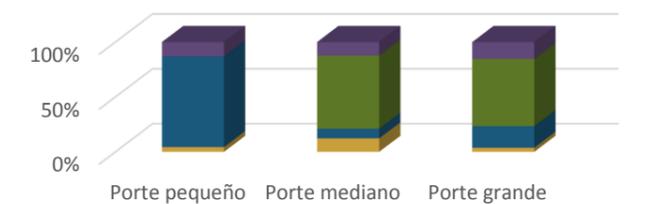
RELACIÓN ENTRE ANCHO DE ACERA Y PORTE DE LA ESPECIE

Ancho de acera	Porte de la especie		
	Porte pequeño	Porte mediano	Porte grande
Menor de 3 m	1	35	44
De 3 a 4 m	19	25	230
De 4 a 6 m	0	190	719
Mayor de 6 m	3	35	181

■ Menor de 3 m ■ De 3 a 4 m ■ De 4 a 6 m ■ Mayor de 6 m

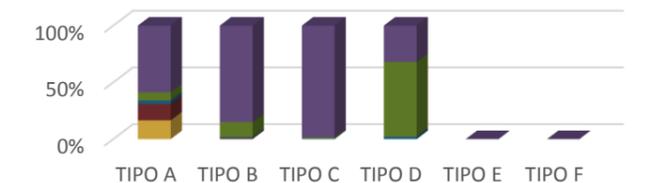
RELACIÓN ENTRE DISTANCIA A FACHADA Y TIPO DE VIAL

■ Muy pequeña (< 3 m) ■ Pequeña (3 - 5 m) ■ Mediana (5 - 6 m) ■ Grande (6 - 8 m) ■ Muy grande (> 8 m)

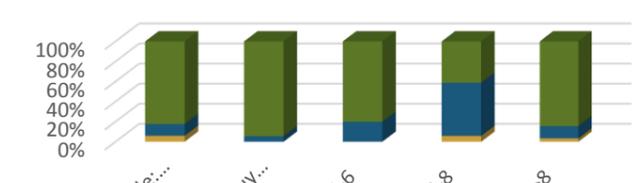
RELACIÓN ENTRE MARCO DE PLANTACIÓN Y PORTE DE LA ESPECIE

■ Porte pequeño ■ Porte mediano ■ Porte grande

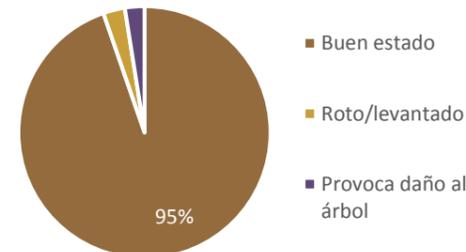
ADECUACIÓN DE ALCORQUES

Categoría	Parámetros de estudio	Unidades	%
Adecuación de alcorques	Buen estado	1.057	94,71%
	Roto/levantado	31	2,78%
	Provoca daño al árbol	28	2,51%
Adecuación de tutores /protectores	Buen estado	196	80,33%
	Provoca daño	48	19,67%
