# ANÁLISIS DEL ARBOLADO VIARIO

DISTRITO: 14. MORATALAZ

BARRIO: HORCAJO

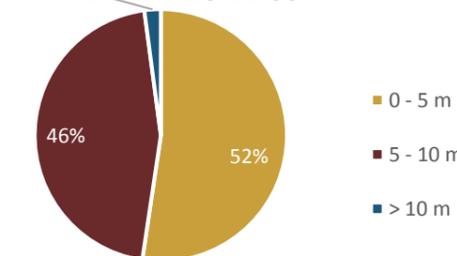
DIÁMETRO DE COPA

Superficie cubierta por copa (m2) 19.678

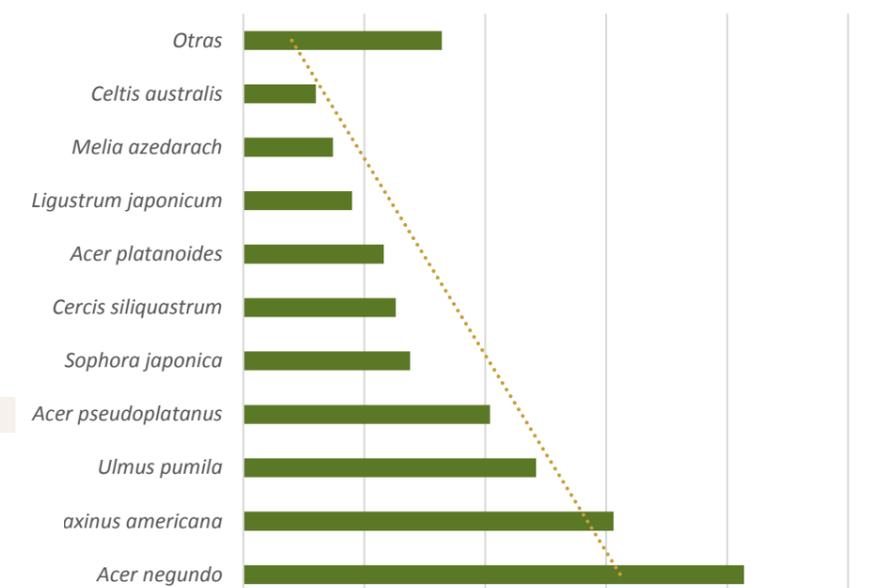
ESPECIES

Categoría	Unidades	%
<i>Acer negundo</i>	207	21,41%
<i>Fraxinus americana</i>	153	15,82%
<i>Ulmus pumila</i>	121	12,51%
<i>Acer pseudoplatanus</i>	102	10,55%
<i>Sophora japonica</i>	69	7,14%
<i>Cercis siliquastrum</i>	63	6,51%
<i>Acer platanoides</i>	58	6,00%
<i>Ligustrum japonicum</i>	45	4,65%
<i>Melia azedarach</i>	37	3,83%
<i>Celtis australis</i>	30	3,10%
Otras	82	8,48%
<b>TOTAL</b>	<b>967</b>	<b>100,00%</b>

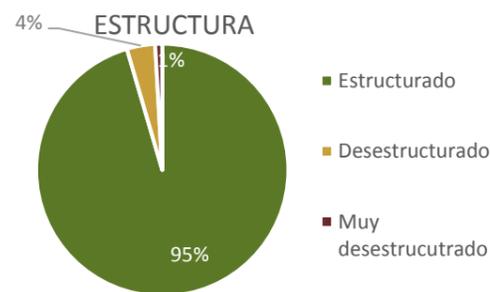
Categoría	Parámetros de estudio	Unidades	%
Estructura	Estructurado	843	87,18%
	Desestructurado	32	3,31%
	Muy desestructurado	8	0,83%
Inclinación	0-10 °	906	93,69%
	11-20 °	59	6,10%
	21-45 °	2	0,21%
	> 45 °	0	0,00%

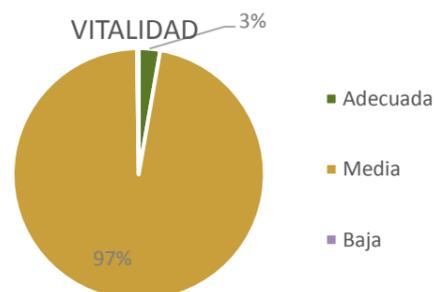
Categoría	Parámetros de estudio	Unidades	%
Presencia de copa	Baja 0 - 25 %	2	0,21%
	Media 25 - 60 %	884	91,42%
	Alta 60 - 100 %	25	2,59%
Transparencia de copa	Baja 0 - 25 %	2	0,21%
	Media 25 - 60 %	907	93,80%
	Alta 60 - 100 %	2	0,21%

Valoración global Vitalidad			
Presencia de copa	Transparencia de copa		
	Baja 0 - 25 %	Media 25 - 60 %	Alta 60 - 100 %
Baja 0 - 25 %	0	1	1
Media 25 - 60 %	0	883	1
Alta 60 - 100 %	2	23	0

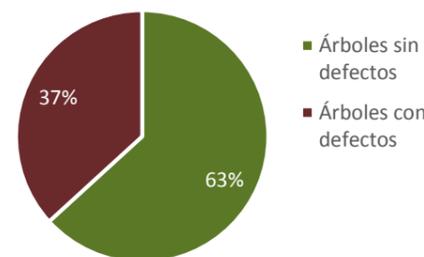
ARBOLADO EN BUEN ESTADO

Categoría	Parámetros de estudio	Unidades	%
Defectos en base	Madera vista	81	8,38%
	Huecos	2	0,21%
	Nº árboles con defectos en base	<b>81</b>	<b>8,38%</b>
Defectos en tronco	Madera vista en tronco	196	20,27%
	Huecos en tronco	20	2,07%
	Exudaciones	50	5,17%
	Fisuras tronco	1	0,10%
	Engrosamientos	1	0,10%
	Corteza incluida	28	2,90%
	Nº árboles con defectos en tronco	<b>260</b>	<b>26,89%</b>
Defectos en copa	Huecos en copa	0	0,00%
	Fisuras en cruz/copa	1	0,10%
	Terciados no consolidados	10	1,03%
	Ramas secas	45	4,65%
	Nº árboles con defectos en copa	<b>54</b>	<b>5,58%</b>
Buen estado	Nº de árboles sin defectos significativos:	<b>679</b>	<b>70,22%</b>

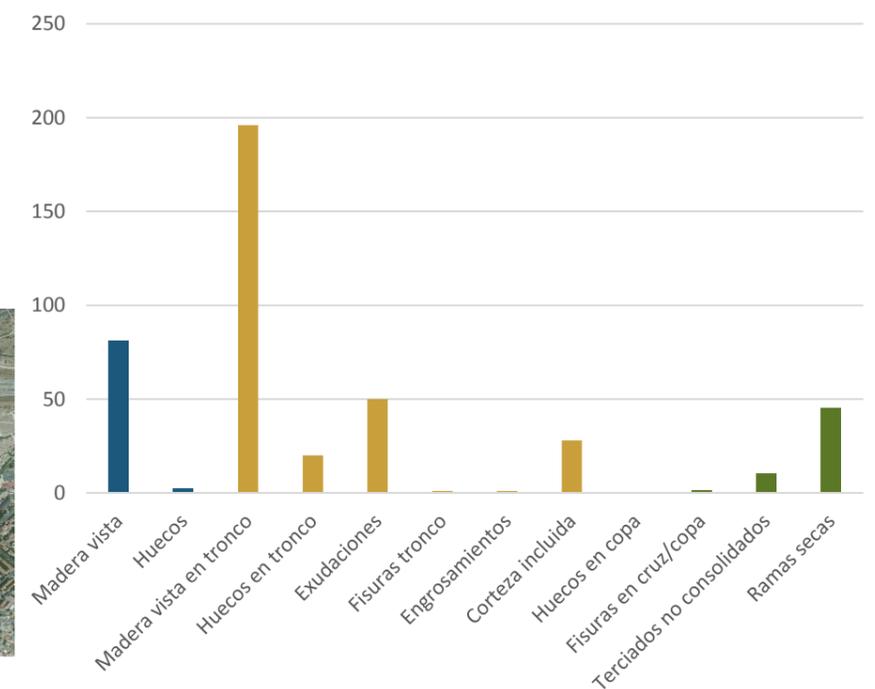
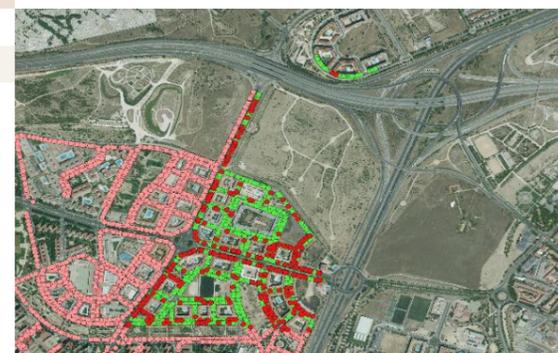
CUANTIFICACIÓN DE DEFECTOS EN EL ARBOLADO

Localización de arbolado con defectos

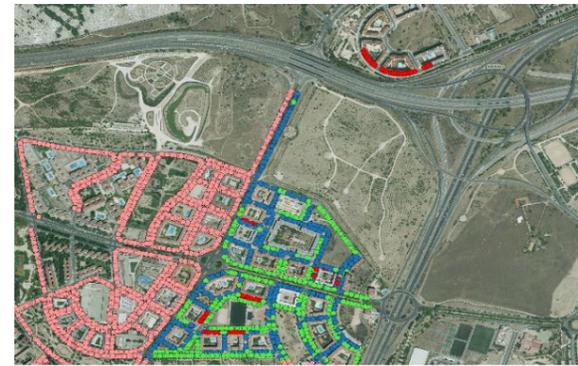
Mediano: 6-8	23	2,28%
Distancia entre ejes de alineación	Grande >8	1	0,10%
	Muy pequeña (< 9 m)	98	9,70%
	Pequeña (9 - 11 m)	37	3,66%
	Mediana (11 -16 m)	697	69,01%
Adecuación del arbolado	Grande (16 - 25 m)	149	14,75%
	Muy grande (> 25 m)	13	1,29%
	Adecuado	422	41,78%
	Aceptable	489	48,42%
	Inadecuado	68	6,73%

ADECUACIÓN DEL ARBOLADO AL ENTORNO

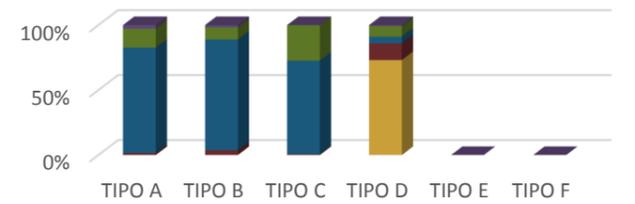
RELACIÓN ENTRE EJES DE ALINEACIÓN Y TIPO DE VIAL

■ Muy pequeña ■ Pequeña ■ Mediana ■ Grande ■ Muy grande

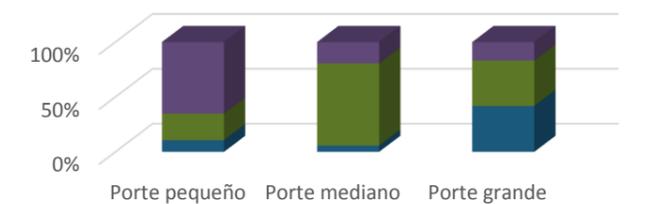
RELACIÓN ENTRE ANCHO DE ACERA Y PORTE DE LA ESPECIE

Ancho de acera	Porte de la especie		
	Porte pequeño	Porte mediano	Porte grande
Menor de 3 m	0	0	0
De 3 a 4 m	7	27	182
De 4 a 6 m	16	357	181
Mayor de 6 m	43	93	73

■ Menor de 3 m ■ De 3 a 4 m ■ De 4 a 6 m ■ Mayor de 6 m

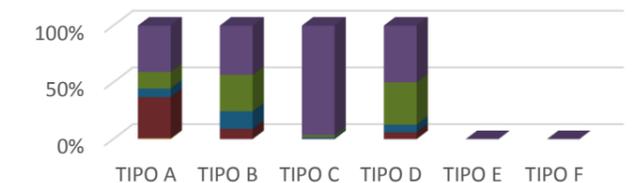
RELACIÓN ENTRE DISTANCIA A FACHADA Y TIPO DE VIAL

■ Muy pequeña (< 3 m) ■ Pequeña (3 - 5 m) ■ Mediana (5 - 6 m) ■ Grande (6 - 8 m) ■ Muy grande (> 8 m)

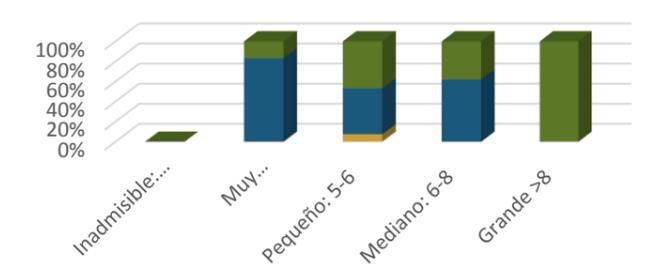
RELACIÓN ENTRE MARCO DE PLANTACIÓN Y PORTE DE LA ESPECIE

■ Porte pequeño ■ Porte mediano ■ Porte grande

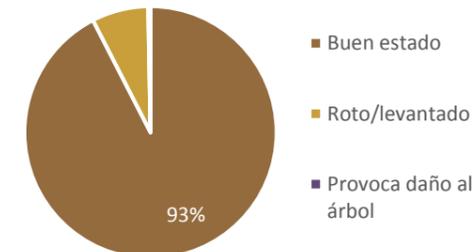
ADECUACIÓN DE ALCORQUES

Categoría	Parámetros de estudio	Unidades	%
Adecuación de alcorques	Buen estado	919	92,45%
	Roto/levantado	72	7,24%
	Provoca daño al árbol	3	0,30%
Adecuación de tutores /protectores	Buen estado	159	83,25%
	Provoca daño	32	16,75%
