ANÁLISIS DEL ARBOLADO VIARIO

DISTRITO: 14. MORATALAZ

BARRIO: MEDIA LEGUA

CARACTERÍSTICAS Y CALIDAD DEL ARBOLADO VIARIO

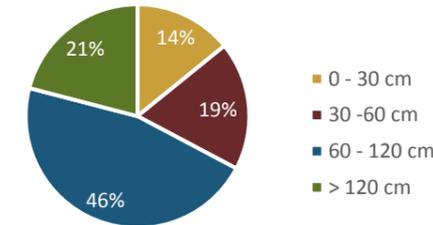
PERÍMETRO DE TRONCO

Categoría	Parámetros de estudio	Unidades	%
Especie	Nº especies distintas presentes	19	9,27%
	Especie más abundante	<i>Ulmus pumila</i>	
	322	38,20%	
	10 especies más abundantes	831	98,58%
	Total árboles	843	92,94%
Características dendrométricas	Perímetro tronco a 1,30 m	0 - 30 cm	119
		30 - 60 cm	156
		60 - 120 cm	389
		> 120 cm	176
	Altura total	0 - 5 m	118
		5 - 10 m	346
		10 - 15 m	345
		15 - 20 m	31
		> 20 m	0
	Diámetro de copa medio	0 - 5 m	275
5 - 10 m		473	
> 10 m		85	
Edad fenológica	Recién plantado-no consolidado	4	0,47%
	Joven	251	29,77%
	Maduro	559	66,31%
	Viejo	25	2,97%
	Muerto y decrépto	1	0,12%
Disposición	Alineación en acera	617	68,03%
	Alineación en calzada	201	22,16%
	Grupo	2	0,22%
	Individual	25	2,76%
	Mediana	46	5,07%
Tipo de superficie	Arbusto	1	0,11%
	Césped	0	0,00%
	Pavimento	0	0,00%
	Tierra	890	98,13%

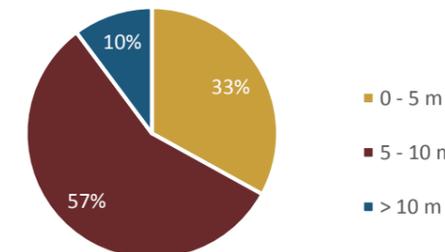
DIÁMETRO DE COPA

Superficie cubierta por copa (m2) 28.357

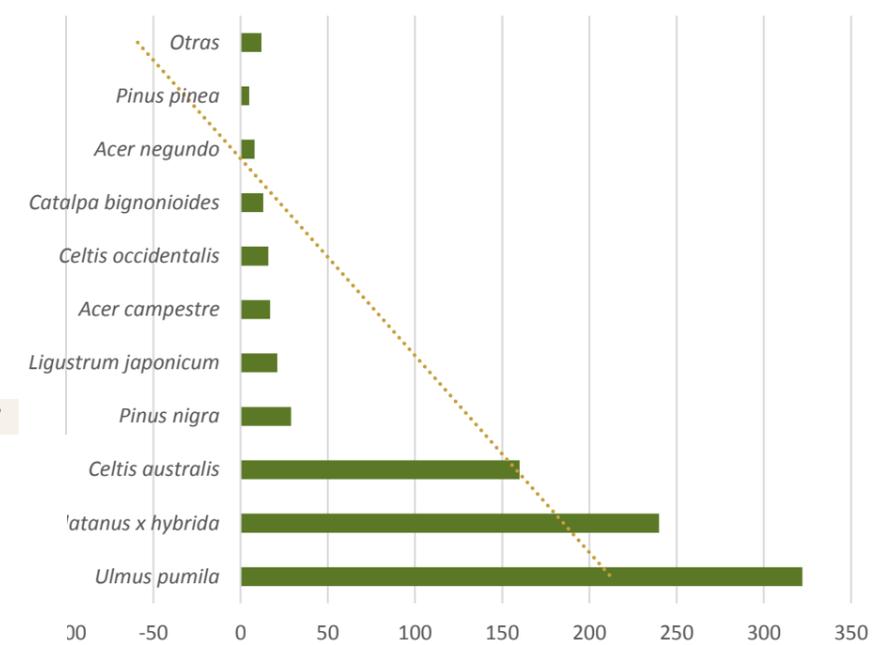
ESPECIES

Categoría	Unidades	%
<i>Ulmus pumila</i>	322	38,20%
<i>Platanus x hybrida</i>	240	28,47%
<i>Celtis australis</i>	160	18,98%
<i>Pinus nigra</i>	29	3,44%
<i>Ligustrum japonicum</i>	21	2,49%
<i>Acer campestre</i>	17	2,02%
<i>Celtis occidentalis</i>	16	1,90%
<i>Catalpa bignonioides</i>	13	1,54%
<i>Acer negundo</i>	8	0,95%
<i>Pinus pinea</i>	5	0,59%
Otras	12	1,42%
TOTAL	843	100,00%

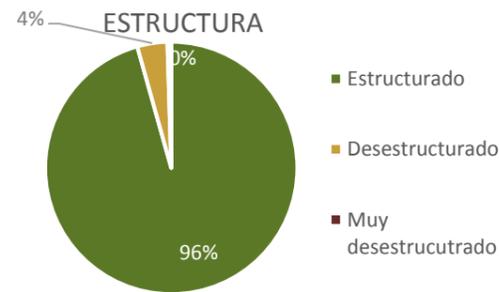
Categoría	Parámetros de estudio	Unidades	%
Estructura	Estructurado	792	93,95%
	Desestructurado	32	3,80%
	Muy desestructurado	4	0,47%
Inclinación	0-10 °	789	93,59%
	11-20 °	50	5,93%
	21-45 °	4	0,47%
	> 45 °	0	0,00%

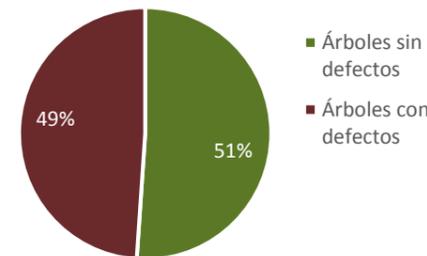
ARBOLADO EN BUEN ESTADO

Categoría	Parámetros de estudio	Unidades	%
Defectos en base	Madera vista	32	3,80%
	Huecos	5	0,59%
	Nº árboles con defectos en base	37	4,39%
Defectos en tronco	Madera vista en tronco	190	22,54%
	Huecos en tronco	26	3,08%
	Exudaciones	176	20,88%
	Fisuras tronco	0	0,00%
	Engrosamientos	26	3,08%
	Corteza incluida	7	0,83%
	Nº árboles con defectos en tronco	296	35,11%
Defectos en copa	Huecos en copa	25	2,97%
	Fisuras en cruz/copa	2	0,24%
	Terciados no consolidados	52	6,17%
	Ramas secas	79	9,37%
	Nº árboles con defectos en copa	145	17,20%
Buen estado	Nº de árboles sin defectos significativos:	499	59,19%

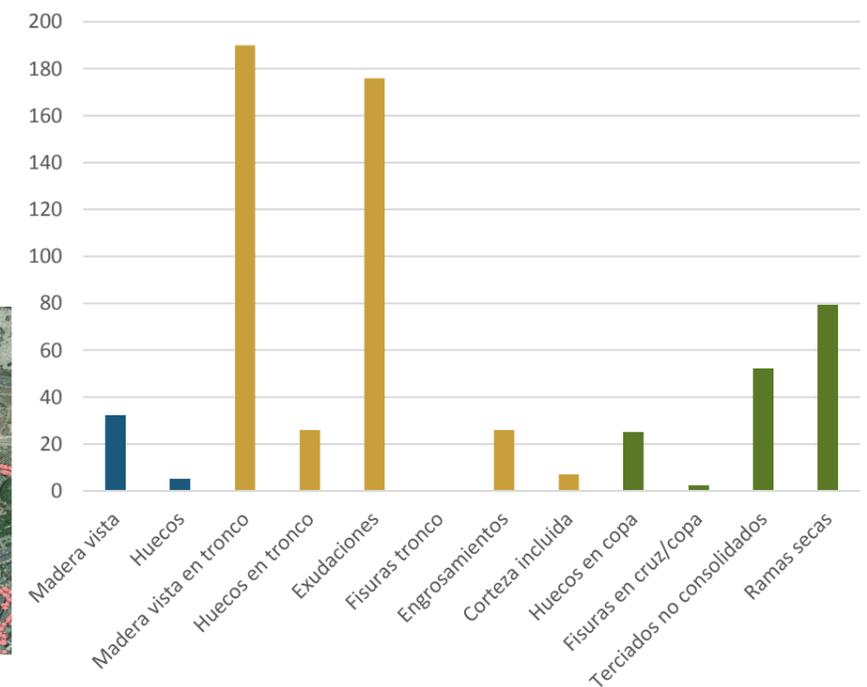
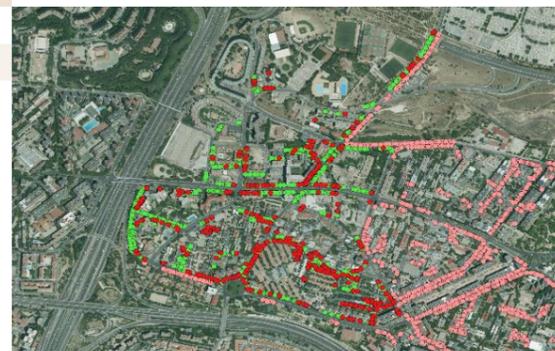
CUANTIFICACIÓN DE DEFECTOS EN EL ARBOLADO

Localización de arbolado con defectos

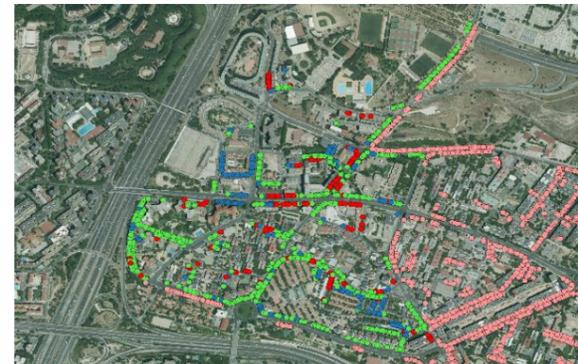
Mediano: 6-8	472	52,04%
	Grande >8	146	16,10%
Distancia entre ejes de alineación	Muy pequeña (< 9 m)	51	5,62%
	Pequeña (9 - 11 m)	222	24,48%
	Mediana (11 -16 m)	338	37,27%
	Grande (16 - 25 m)	143	15,77%
	Muy grande (> 25 m)	137	15,10%
Adecuación del arbolado	Adecuado	533	58,77%
	Aceptable	173	19,07%
	Inadecuado	152	16,76%

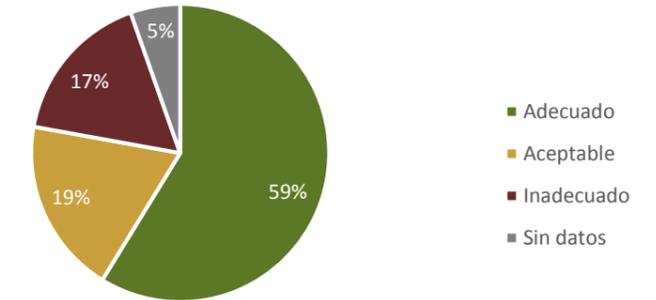
ADECUACIÓN DEL ARBOLADO AL ENTORNO

Relación entre el ancho de acera y el porte de la especie

Ancho de acera	Porte de la especie		
	Porte pequeño	Porte mediano	Porte grande
Menor de 3 m	0	25	209
De 3 a 4 m	0	10	228
De 4 a 6 m	0	29	145
Mayor de 6 m	0	1	212

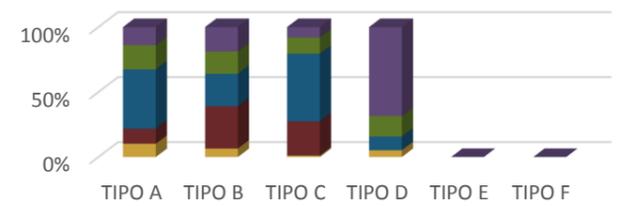
RELACIÓN ENTRE EJES DE ALINEACIÓN Y TIPO DE VIAL

■ Muy pequeña ■ Pequeña ■ Mediana ■ Grande ■ Muy grande

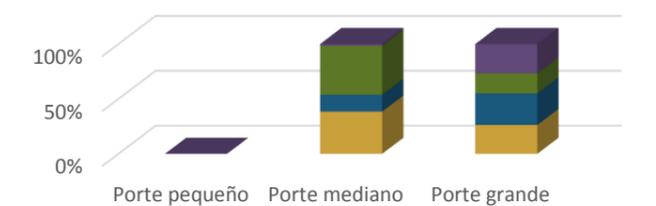
RELACIÓN ENTRE ANCHO DE ACERA Y PORTE DE LA ESPECIE

■ Menor de 3 m ■ De 3 a 4 m ■ De 4 a 6 m ■ Mayor de 6 m

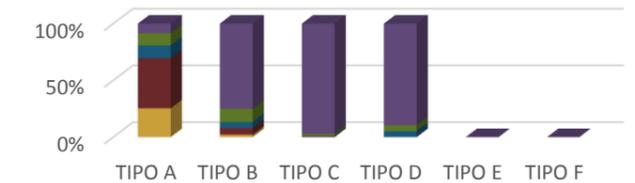
RELACIÓN ENTRE DISTANCIA A FACHADA Y TIPO DE VIAL

■ Muy pequeña (< 3 m) ■ Pequeña (3 - 5 m) ■ Mediana (5 - 6 m) ■ Grande (6 - 8 m) ■ Muy grande (> 8 m)

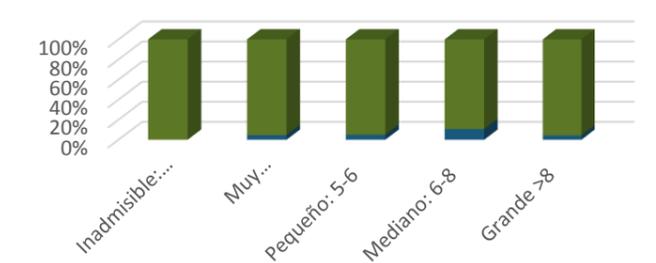
RELACIÓN ENTRE MARCO DE PLANTACIÓN Y PORTE DE LA ESPECIE

■ Porte pequeño ■ Porte mediano ■ Porte grande

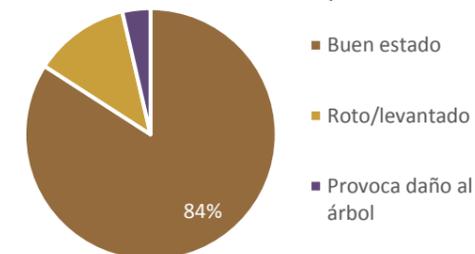
ADECUACIÓN DE ALCORQUES

Categoría	Parámetros de estudio	Unidades	%
Adecuación de alcorques	Buen estado	746	84,10%
	Roto/levantado	109	12,29%
Adecuación de tutores /protectores	Provoca daño al árbol	32	3,61%
	Buen estado	106	73,10%
	Provoca daño	39	26,90%
