# ANÁLISIS DEL ARBOLADO VIARIO

DISTRITO: 14. MORATALAZ

BARRIO: FONTARRON

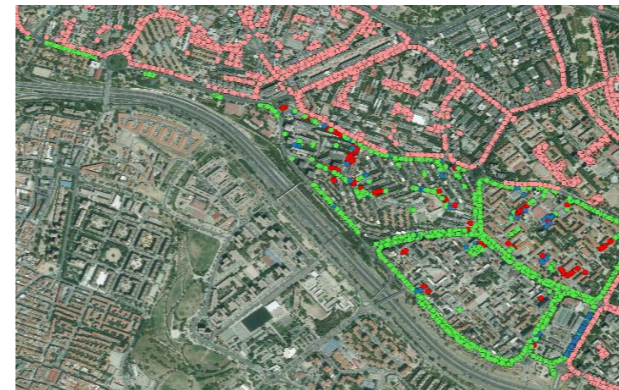
Mediano: 6-8	258	24,36%
Distancia entre ejes de alineación	Grande >8	85	8,03%
	Muy pequeña (< 9 m)	8	0,76%
	Pequeña (9 - 11 m)	226	21,34%
	Mediana (11 -16 m)	724	68,37%
Adecuación del arbolado	Grande (16 - 25 m)	65	6,14%
	Muy grande (> 25 m)	30	2,83%
	Adecuado	811	76,58%
	Aceptable	92	8,69%
	Inadecuado	91	8,59%
