ANÁLISIS DEL ARBOLADO VIARIO

DISTRITO: 15. CIUDAD LINEAL

BARRIO: SAN PASCUAL

CARACTERÍSTICAS Y CALIDAD DEL ARBOLADO VIARIO

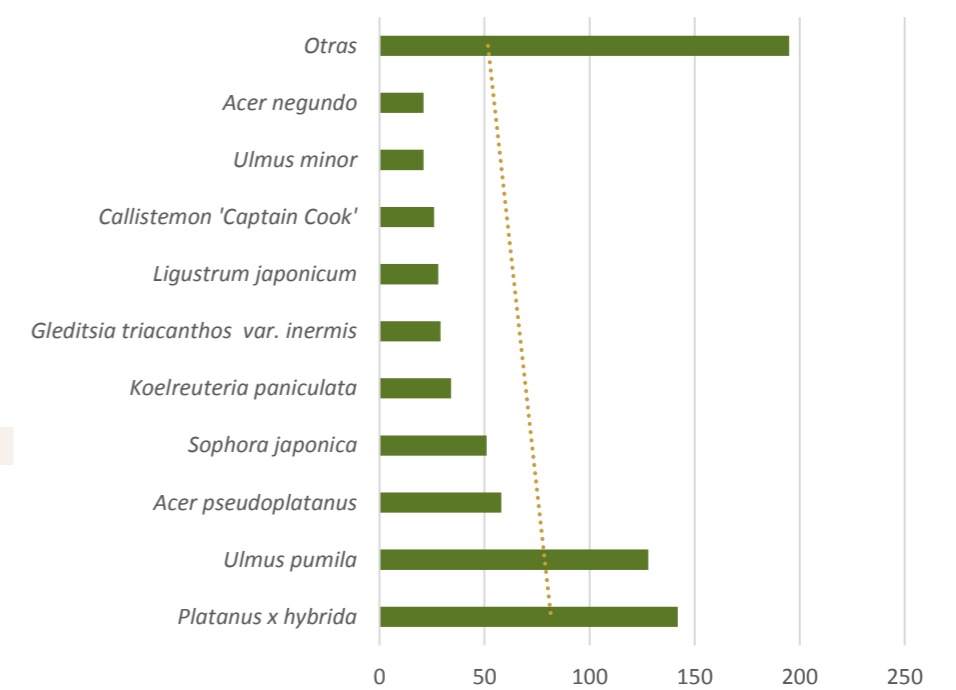
ESPECIES

Categoría	Unidades	%
<i>Platanus x hybrida</i>	142	19,37%
<i>Ulmus pumila</i>	128	17,46%
<i>Acer pseudoplatanus</i>	58	7,91%
<i>Sophora japonica</i>	51	6,96%
<i>Koelreuteria paniculata</i>	34	4,64%
<i>Gleditsia triacanthos var. inermis</i>	29	3,96%
<i>Ligustrum japonicum</i>	28	3,82%
<i>Callistemon 'Captain Cook'</i>	26	3,55%
<i>Ulmus minor</i>	21	2,86%
<i>Acer negundo</i>	21	2,86%
Otras	195	26,60%
TOTAL	733	100,00%

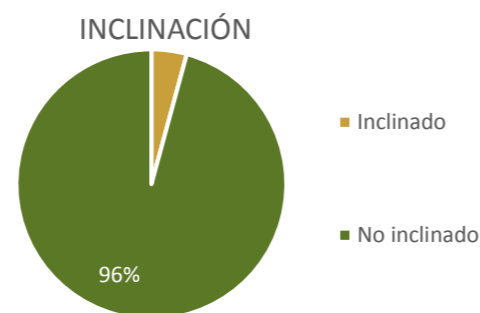
Categoría	Parámetros de estudio	Unidades	%
Estructura	Estructurado	700	95,50%
	Desestructurado	29	3,96%
	Muy desestructurado	2	0,27%
Inclinación	0-10 °	702	95,77%
	11-20 °	31	4,23%
	21-45 °	0	0,00%
	> 45 °	0	0,00%

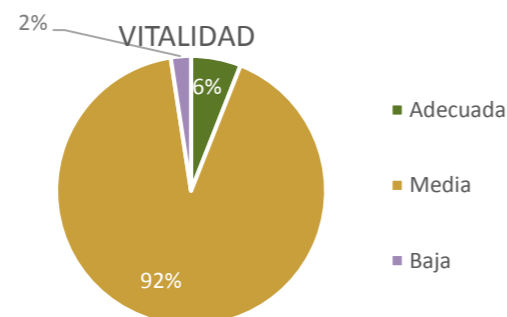
Categoría	Parámetros de estudio	Unidades	%
Presencia de copa	Baja 0 - 25 %	17	2,32%
	Media 25 - 60 %	657	89,63%
	Alta 60 - 100 %	28	3,82%
Transparencia de copa	Baja 0 - 25 %	25	3,41%
	Media 25 - 60 %	661	90,18%
	Alta 60 - 100 %	16	2,18%

Valoración global Vitalidad			
Presencia de copa	Transparencia de copa		
	Baja 0 - 25 %	Media 25 - 60 %	Alta 60 - 100 %
Baja 0 - 25 %	1	9	7
Media 25 - 60 %	16	634	7
Alta 60 - 100 %	8	18	2

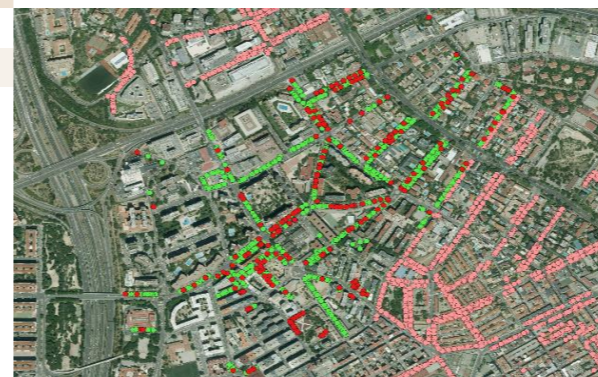
CUANTIFICACIÓN DE DEFECTOS EN EL ARBOLADO

Categoría	Parámetros de estudio	Unidades	%
Defectos en base	Madera vista	46	6,28%
	Huecos	4	0,55%
	Nº árboles con defectos en base	50	6,82%
Defectos en tronco	Madera vista en tronco	175	23,87%
	Huecos en tronco	10	1,36%
	Exudaciones	28	3,82%
	Fisuras tronco	0	0,00%
	Engrosamientos	9	1,23%
	Corteza incluida	4	0,55%
	Nº árboles con defectos en tronco	196	26,74%
Defectos en copa	Huecos en copa	14	1,91%
	Fisuras en cruz/copa	0	0,00%
	Terciados no consolidados	22	3,00%
	Ramas secas	24	3,27%
	Nº árboles con defectos en copa	56	7,64%
Buen estado	Nº de árboles sin defectos significativos:	516	70,40%

Localización de arbolado con defectos

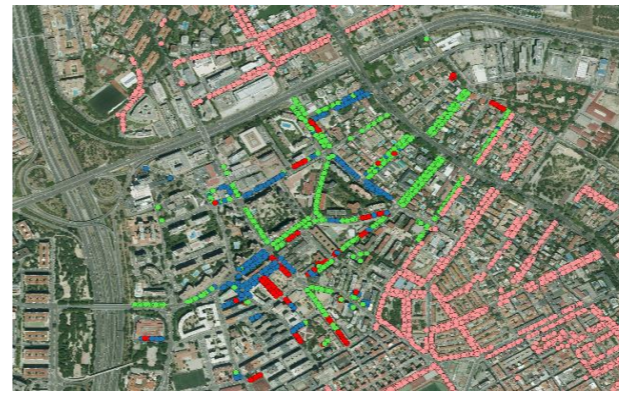
Categoría	Parámetros de estudio	Unidades	%
Tipología de Vial	Tipo A	228	27,31%
	Tipo B	456	54,61%
	Tipo C	129	15,45%
	Tipo D	16	1,92%
	Tipo E	0	0,00%
	Tipo F	0	0,00%
Tipología de entorno de calzada	Aparcamiento en línea	640	76,65%
	Aparcamiento en batería	103	12,34%
	Carril Bus con aleta de tiburón	0	0,00%
	Carril Bus sin aleta de tiburón	5	0,60%
	Sin banda aparcamiento ni carril bus	81	9,70%
Distancia a fachada	Muy pequeña (< 3 m)	86	10,30%
	Pequeña (3 - 5 m)	100	11,98%
	Mediana (5 - 6 m)	25	2,99%
	Grande (6 - 8 m)	32	3,83%
	Muy grande (> 8 m)	586	70,18%
Ancho de acera	Menor de 3 m	116	13,89%
	De 3 a 4 m	334	40,00%
	De 4 a 6 m	261	31,26%
	Mayor de 6 m	118	14,13%
Interferencias	Farolas	34	4,07%
	Edificios	1	0,12%
	Señales y semáforos	3	0,36%
	Invasión de calzada o acera	0	0,00%
	Cables No Alta Tensión	14	1,68%
	Cables Alta tensión	0	0,00%
Marco de plantación	Inadmisibles: <=3	3	0,36%
	Muy Pequeño: 3-5	48	5,75%
	Pequeño: 5-6	142	17,01%

Mediano: 6-8	546	65,39%
Distancia entre ejes de alineación	Grande >8	49	5,87%
	Muy pequeña (< 9 m)	1	0,12%
	Pequeña (9 - 11 m)	195	23,35%
	Mediana (11 -16 m)	540	64,67%
Adecuación del arbolado	Grande (16 - 25 m)	93	11,14%
	Muy grande (> 25 m)	0	0,00%
	Adecuado	437	52,34%
Adecuación del arbolado	Aceptable	233	27,90%
	Inadecuado	124	14,85%
