# ANÁLISIS DEL ARBOLADO VIARIO

DISTRITO: 15. CIUDAD LINEAL

BARRIO: SAN JUAN BAUTISTA

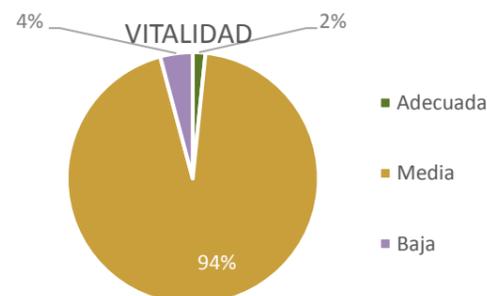
Categoría	Parámetros de estudio	Unidades	%
Presencia de copa	Baja 0 - 25 %	46	4,10%
	Media 25 - 60 %	1.042	92,95%
	Alta 60 - 100 %	18	1,61%
Transparencia de copa	Baja 0 - 25 %	6	0,54%
	Media 25 - 60 %	1.084	96,70%
	Alta 60 - 100 %	16	1,43%

Valoración global Vitalidad			
Presencia de copa	Transparencia de copa		
	Baja 0 - 25 %	Media 25 - 60 %	Alta 60 - 100 %
Baja 0 - 25 %	0	32	14
Media 25 - 60 %	0	1.040	2
Alta 60 - 100 %	6	12	0

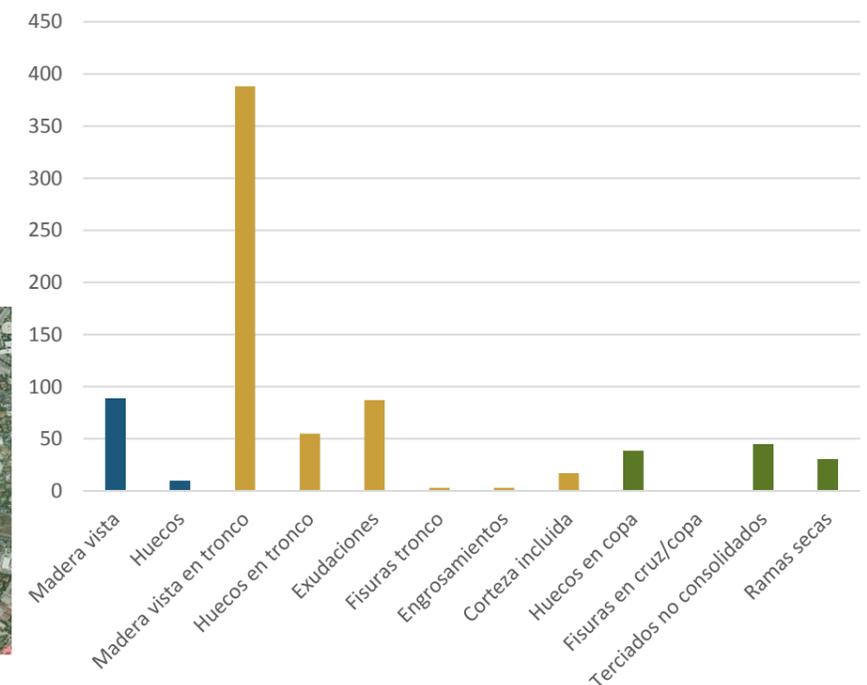
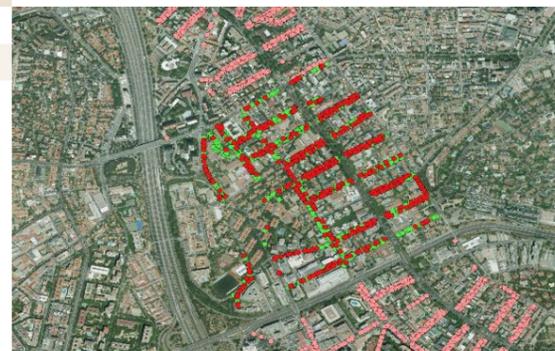
CUANTIFICACIÓN DE DEFECTOS EN EL ARBOLADO

Categoría	Parámetros de estudio	Unidades	%
Defectos en base	Madera vista	88	7,85%
	Huecos	9	0,80%
	Nº árboles con defectos en base	<b>95</b>	<b>8,47%</b>
Defectos en tronco	Madera vista en tronco	388	34,61%
	Huecos en tronco	55	4,91%
	Exudaciones	87	7,76%
	Fisuras tronco	3	0,27%
	Engrosamientos	3	0,27%
	Corteza incluida	17	1,52%
	Nº árboles con defectos en tronco	<b>459</b>	<b>40,95%</b>
Defectos en copa	Huecos en copa	38	3,39%
	Fisuras en cruz/copa	0	0,00%
	Terciados no consolidados	44	3,93%
	Ramas secas	30	2,68%
	Nº árboles con defectos en copa	<b>95</b>	<b>8,47%</b>
Buen estado	Nº de árboles sin defectos significativos:	<b>623</b>	<b>55,58%</b>

Localización de arbolado con defectos

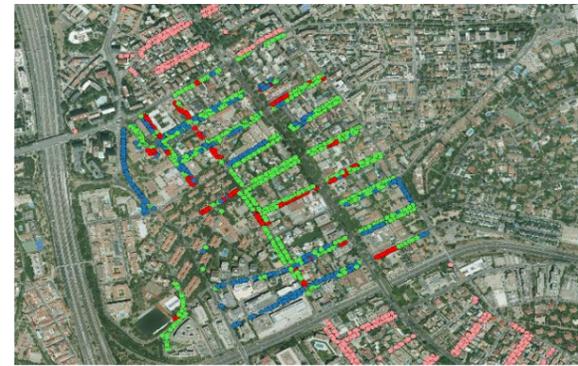
Mediano: 6-8	642	51,07%
Distancia entre ejes de alineación	Grande >8	10	0,80%
	Muy pequeña (< 9 m)	108	8,59%
	Pequeña (9 - 11 m)	419	33,33%
	Mediana (11 -16 m)	603	47,97%
Adecuación del arbolado	Grande (16 - 25 m)	124	9,86%
	Muy grande (> 25 m)	0	0,00%
	Adecuado	691	54,97%
	Aceptable	365	29,04%
	Inadecuado	164	13,05%

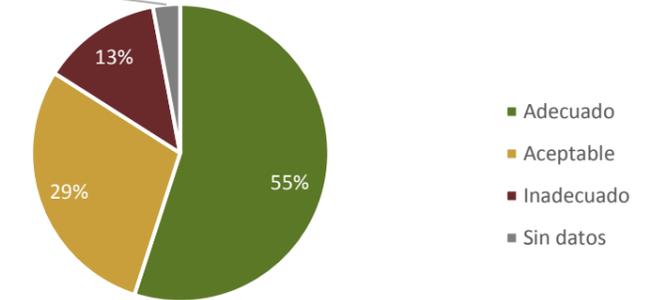
### ADECUACIÓN DEL ARBOLADO AL ENTORNO

Ancho de acera	Porte de la especie		
	Porte pequeño	Porte mediano	Porte grande
Menor de 3 m	0	40	226
De 3 a 4 m	0	65	331
De 4 a 6 m	1	122	398
Mayor de 6 m	0	10	27

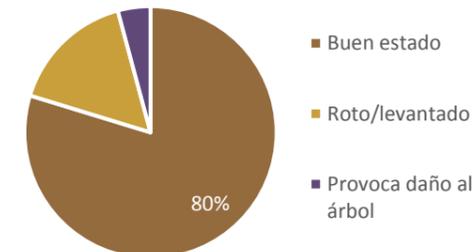
### ADECUACIÓN DE ALCORQUES

Categoría	Parámetros de estudio	Unidades	%
Adecuación de alcorques	Buen estado	991	79,73%
	Roto/levantado	200	16,09%
Adecuación de tutores /protectores	Provoca daño al árbol	52	4,18%
	Buen estado	126	77,78%
	Provoca daño	36	22,22%
