ANÁLISIS DEL ARBOLADO VIARIO

DISTRITO: 15. CIUDAD LINEAL

BARRIO: ATALAYA

CARACTERÍSTICAS Y CALIDAD DEL ARBOLADO VIARIO

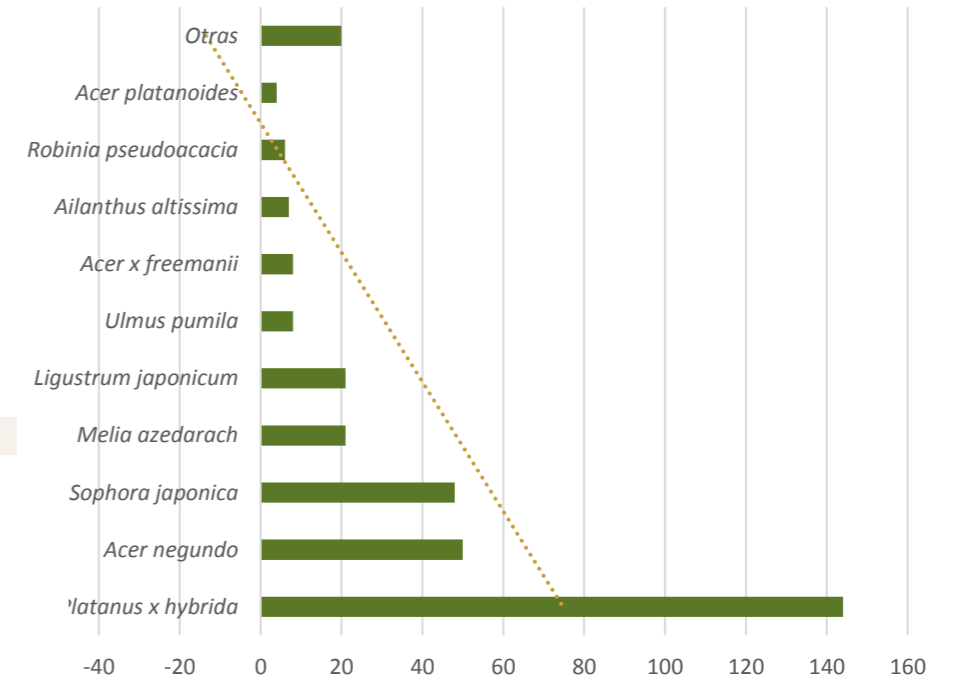
ESPECIES

Categoría	Unidades	%
<i>Platanus x hybrida</i>	144	42,73%
<i>Acer negundo</i>	50	14,84%
<i>Sophora japonica</i>	48	14,24%
<i>Melia azedarach</i>	21	6,23%
<i>Ligustrum japonicum</i>	21	6,23%
<i>Ulmus pumila</i>	8	2,37%
<i>Acer x freemanii</i>	8	2,37%
<i>Ailanthus altissima</i>	7	2,08%
<i>Robinia pseudoacacia</i>	6	1,78%
<i>Acer platanoides</i>	4	1,19%
Otras	20	5,93%
TOTAL	337	100,00%

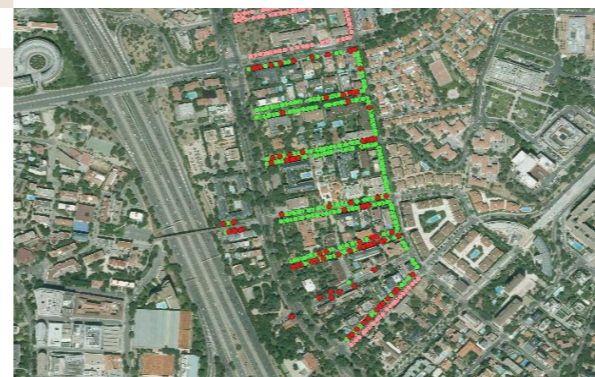
Categoría	Parámetros de estudio	Unidades	%
Defectos en base	Madera vista	23	6,82%
	Huecos	2	0,59%
	Nº árboles con defectos en base	25	7,42%
Defectos en tronco	Madera vista en tronco	52	15,43%
	Huecos en tronco	13	3,86%
	Exudaciones	3	0,89%
	Fisuras tronco	0	0,00%
	Engrosamientos	4	1,19%
	Corteza incluida	0	0,00%
	Nº árboles con defectos en tronco	63	18,69%
Defectos en copa	Huecos en copa	6	1,78%
	Fisuras en cruz/copa	0	0,00%
	Terciados no consolidados	8	2,37%
	Ramas secas	42	12,46%
	Nº árboles con defectos en copa	52	15,43%
Buen estado	Nº de árboles sin defectos significativos:	245	72,70%

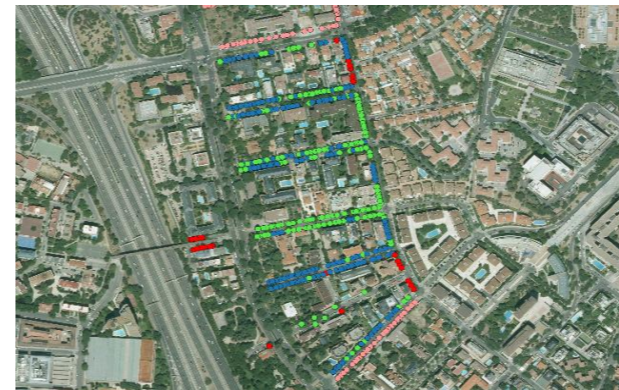
Categoría	Parámetros de estudio	Unidades	%
Tipología de Vial	Tipo A	13	3,63%
	Tipo B	338	94,41%
	Tipo C	7	1,96%
	Tipo D	0	0,00%
	Tipo E	0	0,00%
	Tipo F	0	0,00%
Tipología de entorno de calzada	Aparcamiento en línea	317	88,55%
	Aparcamiento en batería	33	9,22%
	Carril Bus con aleta de tiburón	0	0,00%
	Carril Bus sin aleta de tiburón	0	0,00%
	Sin banda aparcamiento ni carril bus	8	2,23%
Distancia a fachada	Muy pequeña (< 3 m)	14	3,91%
	Pequeña (3 - 5 m)	22	6,15%
	Mediana (5 - 6 m)	9	2,51%
	Grande (6 - 8 m)	79	22,07%
	Muy grande (> 8 m)	234	65,36%
Ancho de acera	Menor de 3 m	130	36,31%
	De 3 a 4 m	18	5,03%
	De 4 a 6 m	207	57,82%
	Mayor de 6 m	3	0,84%
Interferencias	Farolas	25	6,98%
	Edificios	5	1,40%
	Señales y semáforos	3	0,84%
	Invasión de calzada o acera	5	1,40%
	Cables No Alta Tensión	60	16,76%
	Cables Alta tensión	0	0,00%
Marco de plantación	Inadmisible: <=3	2	0,56%
	Muy Pequeño: 3-5	93	25,98%
	Pequeño: 5-6	149	41,62%

Mediano: 6-8	101	28,21%
Distancia entre ejes de alineación	Grande >8	2	0,56%
	Muy pequeña (< 9 m)	0	0,00%
	Pequeña (9 - 11 m)	60	16,76%
	Mediana (11 -16 m)	263	73,46%
Adecuación del arbolado	Grande (16 - 25 m)	35	9,78%
	Muy grande (> 25 m)	0	0,00%
	Adecuado	149	41,62%
	Aceptable	172	48,04%
	Inadecuado	31	8,66%

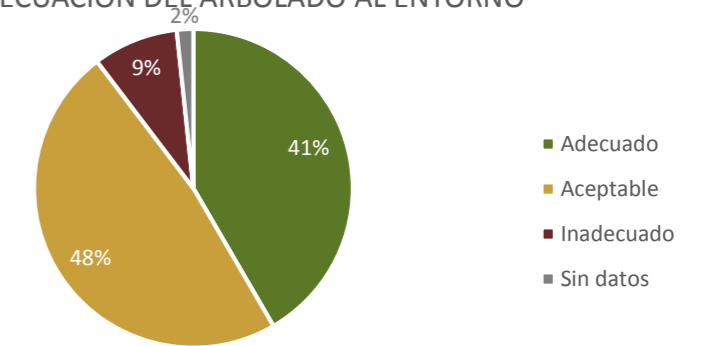
ADECUACIÓN DEL ARBOLADO AL ENTORNO

Adecuación del arbolado
