ANÁLISIS DEL ARBOLADO VIARIO

DISTRITO: 20. SAN BLAS

BARRIO: HELLÍN

CARACTERÍSTICAS Y CALIDAD DEL ARBOLADO VIARIO

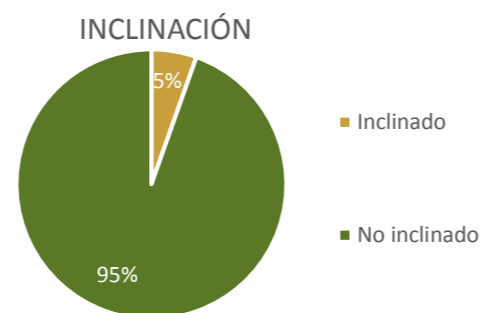
Categoría	Parámetros de estudio	Unidades	%
Presencia de copa	Baja 0 - 25 %	17	1,71%
	Media 25 - 60 %	875	87,76%
	Alta 60 - 100 %	88	8,83%
Transparencia de copa	Baja 0 - 25 %	7	0,70%
	Media 25 - 60 %	937	93,98%
	Alta 60 - 100 %	36	3,61%

Valoración global Vitalidad			
Presencia de copa	Transparencia de copa		
	Baja 0 - 25 %	Media 25 - 60 %	Alta 60 - 100 %
Baja 0 - 25 %	0	8	9
Media 25 - 60 %	2	847	26
Alta 60 - 100 %	5	82	1

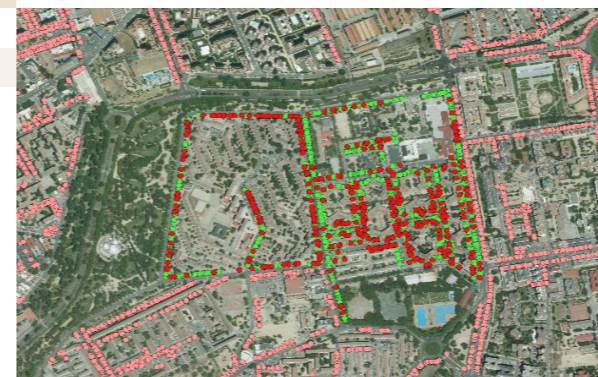
CUANTIFICACIÓN DE DEFECTOS EN EL ARBOLADO

Categoría	Parámetros de estudio	Unidades	%
Defectos en base	Madera vista	79	7,92%
	Huecos	13	1,30%
	Nº árboles con defectos en base	86	8,63%
Defectos en tronco	Madera vista en tronco	254	25,48%
	Huecos en tronco	58	5,82%
	Exudaciones	2	0,20%
	Fisuras tronco	2	0,20%
	Engrosamientos	4	0,40%
	Corteza incluida	89	8,93%
	Nº árboles con defectos en tronco	349	35,01%
Defectos en copa	Huecos en copa	34	3,41%
	Fisuras en cruz/copa	6	0,60%
	Terciados no consolidados	6	0,60%
	Ramas secas	54	5,42%
	Nº árboles con defectos en copa	94	9,43%
Buen estado	Nº de árboles sin defectos significativos:	593	59,48%

Localización de arbolado con defectos

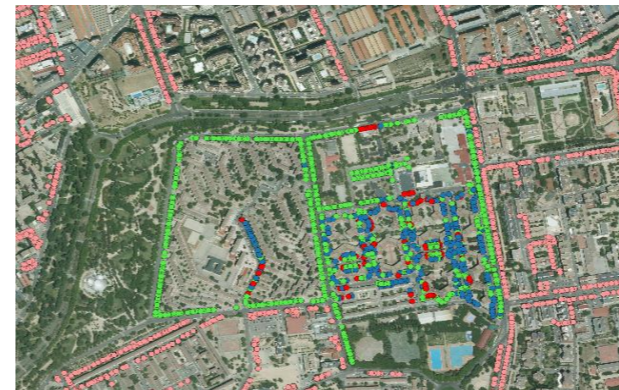
Mediano: 6-8	93	8,52%
Distancia entre ejes de alineación	Grande >8	35	3,21%
	Muy pequeña (< 9 m)	6	0,55%
	Pequeña (9 - 11 m)	19	1,74%
	Mediana (11 -16 m)	945	86,54%
Adecuación del arbolado	Grande (16 - 25 m)	80	7,33%
	Muy grande (> 25 m)	37	3,39%
	Adecuado	618	56,59%
	Aceptable	316	28,94%
	Inadecuado	81	7,42%

ADECUACIÓN DEL ARBOLADO AL ENTORNO
