# ANÁLISIS DEL ARBOLADO VIARIO

DISTRITO: 21. BARAJAS

BARRIO: CASCO HISTÓRICO DE BARAJAS

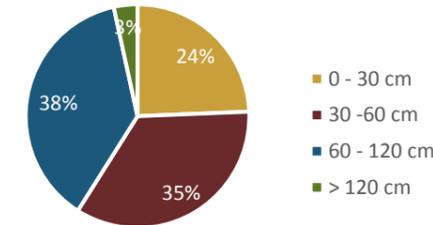
### PERÍMETRO DE TRONCO

Categoría	Parámetros de estudio	Unidades	%
Especie	Nº especies distintas presentes	21	10,24%
	Especie más abundante	<i>Platanus x hybrida</i>	
	10 especies más abundantes	74	31,62%
	Total árboles	211	90,17%
Características dendrométricas	Perímetro tronco a 1,30 m	0 - 30 cm	57
		30 - 60 cm	81
		60 - 120 cm	88
		> 120 cm	8
	Altura total	0 - 5 m	40
		5 - 10 m	127
		10 - 15 m	67
		15 - 20 m	0
		> 20 m	0
	Diámetro de copa medio	0 - 5 m	127
5 - 10 m		100	
> 10 m		7	
Edad fenológica	Recién plantado-no consolidado	13	5,56%
	Joven	57	24,36%
	Maduro	160	68,38%
	Viejo	4	1,71%
	Muerto y decrepito	0	0,00%
Disposición	Alineación en acera	223	87,80%
	Alineación en calzada	25	9,84%
	Grupo	4	1,57%
	Individual	0	0,00%
	Mediana	0	0,00%
Tipo de superficie	Arbusto	6	2,36%
	Césped	0	0,00%
	Pavimento	0	0,00%
	Tierra	235	92,52%

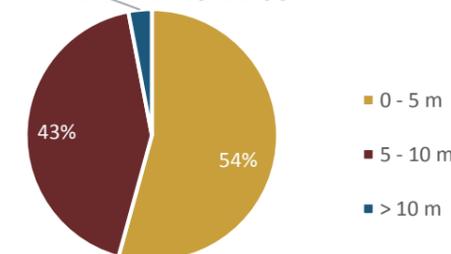
### DIÁMETRO DE COPA

Superficie cubierta por copa (m2) 4.961

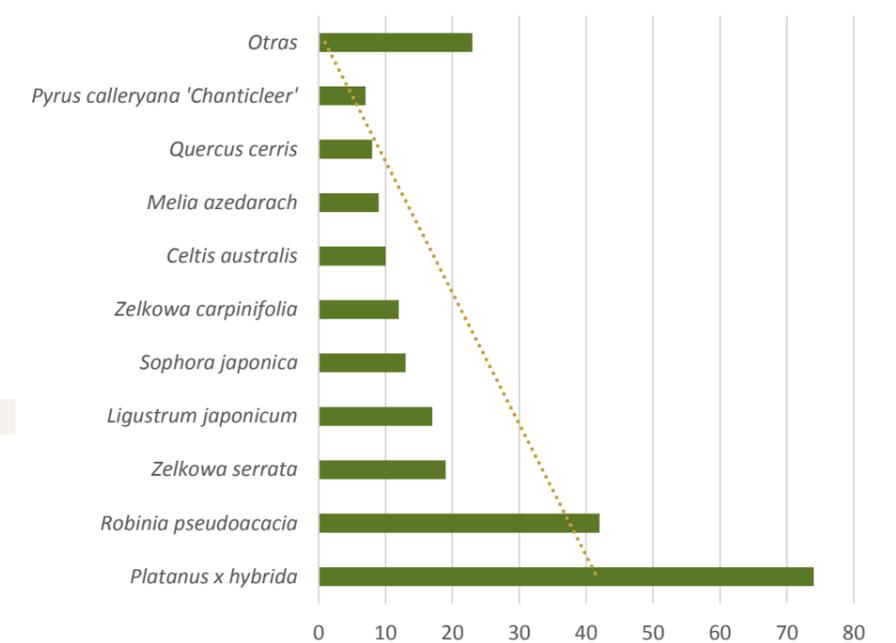
### ESPECIES

Categoría	Unidades	%
<i>Platanus x hybrida</i>	74	31,62%
<i>Robinia pseudoacacia</i>	42	17,95%
<i>Zelkova serrata</i>	19	8,12%
<i>Ligustrum japonicum</i>	17	7,26%
<i>Sophora japonica</i>	13	5,56%
<i>Zelkova carpinifolia</i>	12	5,13%
<i>Celtis australis</i>	10	4,27%
<i>Melia azedarach</i>	9	3,85%
<i>Quercus cerris</i>	8	3,42%
<i>Pyrus calleryana 'Chanticleer'</i>	7	2,99%
Otras	23	9,83%
<b>TOTAL</b>	<b>234</b>	<b>100,00%</b>

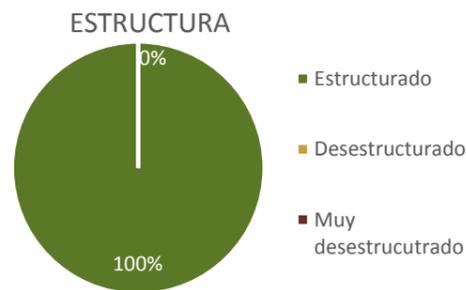
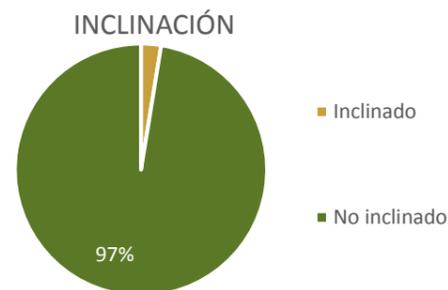
Categoría	Parámetros de estudio	Unidades	%
Estructura	Estructurado	233	99,57%
	Desestructurado	0	0,00%
	Muy desestructurado	0	0,00%
Inclinación	0-10 °	228	97,44%
	11-20 °	6	2,56%
	21-45 °	0	0,00%
	> 45 °	0	0,00%

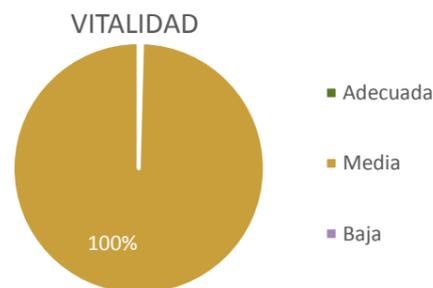
**Valoración global Vitalidad**

Categoría	Parámetros de estudio	Unidades	%
Presencia de copa	Baja 0 - 25 %	0	0,00%
	Media 25 - 60 %	230	98,29%
	Alta 60 - 100 %	1	0,43%
Transparencia de copa	Baja 0 - 25 %	1	0,43%
	Media 25 - 60 %	230	98,29%
	Alta 60 - 100 %	0	0,00%

Presencia de copa	Transparencia de copa		
	Baja 0 - 25 %	Media 25 - 60 %	Alta 60 - 100 %
Baja 0 - 25 %	0	0	0
Media 25 - 60 %	0	230	0
Alta 60 - 100 %	1	0	0

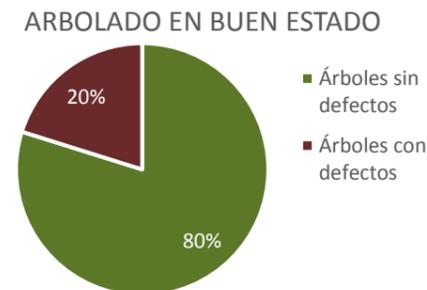
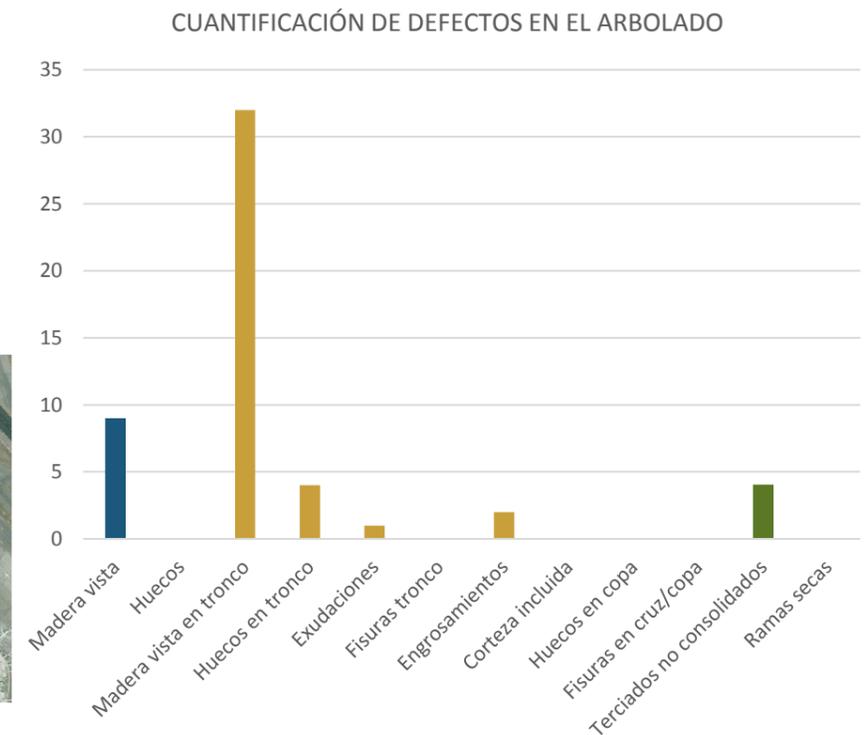
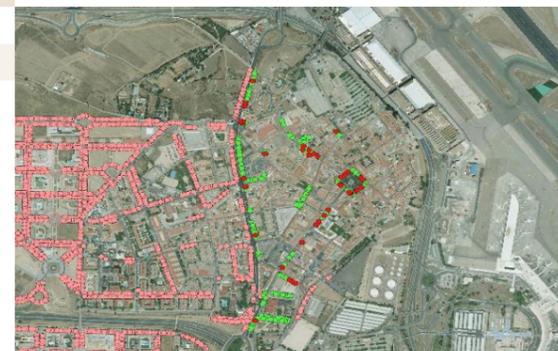
Localización de arbolado con defectos

Categoría	Parámetros de estudio	Unidades	%
Defectos en base	Madera vista	9	3,85%
	Huecos	0	0,00%
	Nº árboles con defectos en base	<b>9</b>	<b>3,85%</b>
Defectos en tronco	Madera vista en tronco	32	13,68%
	Huecos en tronco	4	1,71%
	Exudaciones	1	0,43%
	Fisuras tronco	0	0,00%
	Engrosamientos	2	0,85%
	Corteza incluida	0	0,00%
	Nº árboles con defectos en tronco	<b>36</b>	<b>15,38%</b>
Defectos en copa	Huecos en copa	0	0,00%
	Fisuras en cruz/copa	0	0,00%
	Terciados no consolidados	4	1,71%
	Ramas secas	0	0,00%
	Nº árboles con defectos en copa	<b>4</b>	<b>1,71%</b>
Buen estado	Nº de árboles sin defectos significativos:	<b>194</b>	<b>82,91%</b>

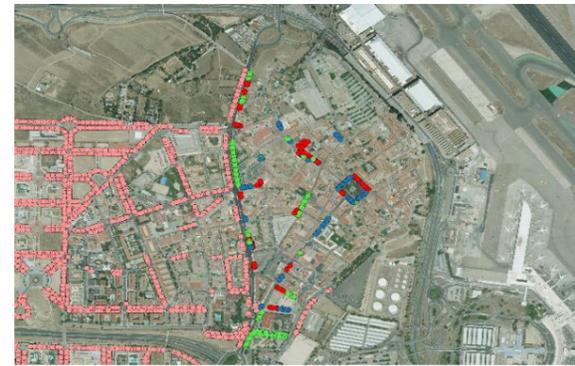
Categoría	Parámetros de estudio	Unidades	%
Tipología de Vial	Tipo A	147	57,87%
	Tipo B	76	29,92%
	Tipo C	14	5,51%
	Tipo D	4	1,57%
	Tipo E	0	0,00%
	Tipo F	0	0,00%
Tipología de entorno de calzada	Aparcamiento en línea	167	65,75%
	Aparcamiento en batería	51	20,08%
	Carril Bus con aleta de tiburón	2	0,79%
	Carril Bus sin aleta de tiburón	0	0,00%
	Sin banda aparcamiento ni carril bus	32	12,60%
Distancia a fachada	Muy pequeña (< 3 m)	45	17,72%
	Pequeña (3 - 5 m)	53	20,87%
	Mediana (5 - 6 m)	42	16,54%
	Grande (6 - 8 m)	7	2,76%
	Muy grande (> 8 m)	104	40,94%
Ancho de acera	Menor de 3 m	62	24,41%
	De 3 a 4 m	41	16,14%
	De 4 a 6 m	64	25,20%
	Mayor de 6 m	74	29,13%
Interferencias	Farolas	0	0,00%
	Edificios	0	0,00%
	Señales y semáforos	1	0,39%
	Invasión de calzada o acera	0	0,00%
	Cables No Alta Tensión	0	0,00%
	Cables Alta tensión	0	0,00%
Marco de plantación	Inadmisible: <=3	2	0,79%
	Muy Pequeño: 3-5	41	16,14%
	Pequeño: 5-6	89	35,04%

Mediano: 6-8	74	29,13%
	Grande >8	42	16,54%
Distancia entre ejes de alineación	Muy pequeña (< 9 m)	0	0,00%
	Pequeña (9 - 11 m)	137	53,94%
	Mediana (11 -16 m)	16	6,30%
	Grande (16 - 25 m)	24	9,45%
	Muy grande (> 25 m)	64	25,20%
Adecuación del arbolado	Adecuado	100	39,37%
	Aceptable	71	27,95%
	Inadecuado	75	29,53%

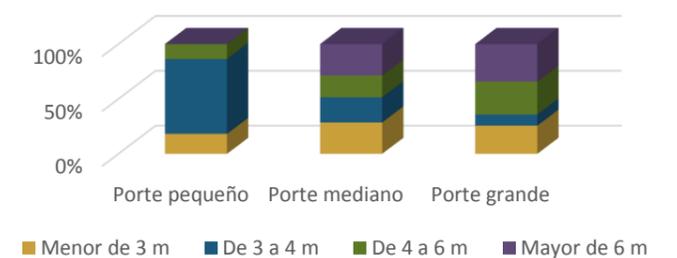
RELACIÓN ENTRE ANCHO DE ACERA Y PORTE DE LA ESPECIE

Ancho de acera	Porte de la especie		
	Porte pequeño	Porte mediano	Porte grande
Menor de 3 m	4	10	46
De 3 a 4 m	15	8	18
De 4 a 6 m	3	7	54
Mayor de 6 m	0	10	61

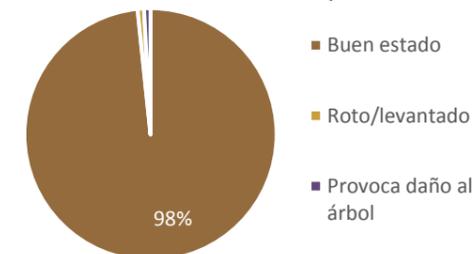
ADECUACIÓN DE ALCORQUES

Categoría	Parámetros de estudio	Unidades	%
Adecuación de alcorques	Buen estado	239	98,35%
	Roto/levantado	2	0,82%
Adecuación de tutores /protectores	Buen estado	15	75,00%
	Provoca daño	5	25,00%
