# ANÁLISIS DEL ARBOLADO VIARIO

DISTRITO: 02. ARGANZUELA

BARRIO: IMPERIAL

## CARACTERÍSTICAS Y CALIDAD DEL ARBOLADO VIARIO

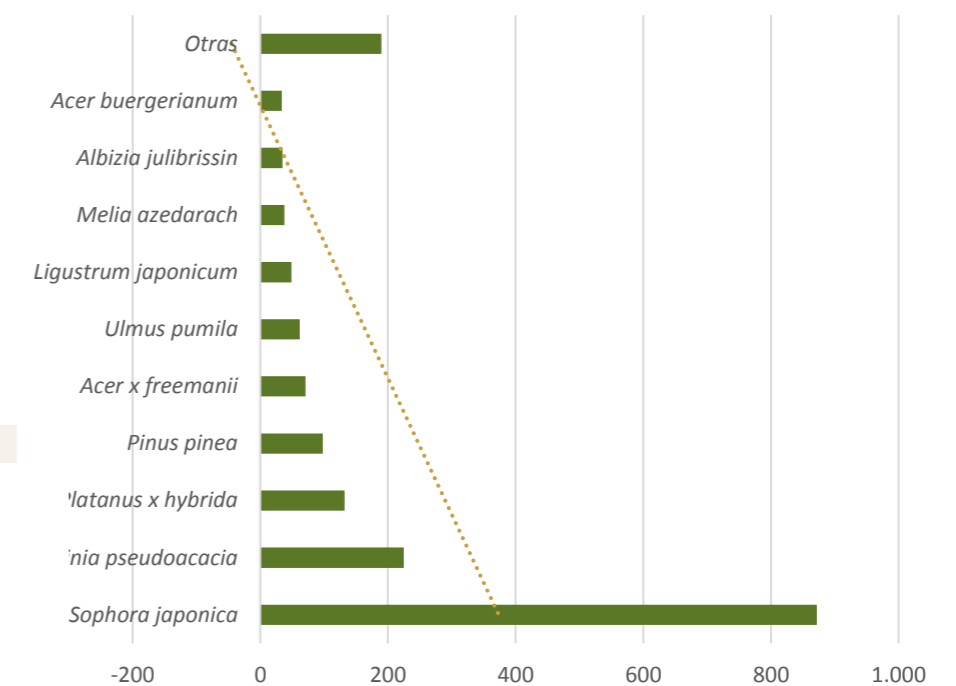
ESPECIES

Categoría	Unidades	%
<i>Sophora japonica</i>	872	48,28%
<i>Robinia pseudoacacia</i>	225	12,46%
<i>Platanus x hybrida</i>	132	7,31%
<i>Pinus pinea</i>	98	5,43%
<i>Acer x freemanii</i>	71	3,93%
<i>Ulmus pumila</i>	62	3,43%
<i>Ligustrum japonicum</i>	49	2,71%
<i>Melia azedarach</i>	38	2,10%
<i>Albizia julibrissin</i>	35	1,94%
<i>Acer buergerianum</i>	34	1,88%
Otras	190	10,52%
<b>TOTAL</b>	<b>1.806</b>	<b>100,00%</b>

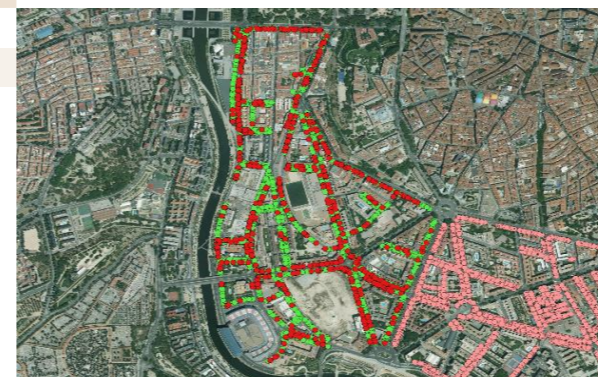
CUANTIFICACIÓN DE DEFECTOS EN EL ARBOLADO

Categoría	Parámetros de estudio	Unidades	%
Defectos en base	Madera vista	97	5,37%
	Huecos	8	0,44%
	Nº árboles con defectos en base	<b>105</b>	<b>5,81%</b>
Defectos en tronco	Madera vista en tronco	257	14,23%
	Huecos en tronco	107	5,92%
	Exudaciones	39	2,16%
	Fisuras tronco	0	0,00%
	Engrosamientos	137	7,59%
	Corteza incluida	19	1,05%
	Nº árboles con defectos en tronco	<b>466</b>	<b>25,80%</b>
Defectos en copa	Huecos en copa	18	1,00%
	Fisuras en cruz/copa	1	0,06%
	Terciados no consolidados	2	0,11%
	Ramas secas	140	7,75%
	Nº árboles con defectos en copa	<b>158</b>	<b>8,75%</b>
Buen estado	Nº de árboles sin defectos significativos:	<b>1.213</b>	<b>67,17%</b>

Localización de arbolado con defectos
