ANÁLISIS DEL ARBOLADO VIARIO

DISTRITO: 02. ARGANZUELA

BARRIO: ACACIAS

CARACTERÍSTICAS Y CALIDAD DEL ARBOLADO VIARIO

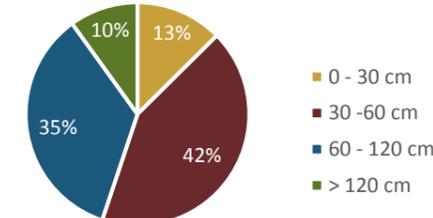
PERÍMETRO DE TRONCO

Categoría	Parámetros de estudio	Unidades	%
Especie	Nº especies distintas presentes	25	12,20%
	Especie más abundante	<i>Platanus x hybrida</i>	
		344	15,62%
	10 especies más abundantes	1.880	85,38%
	Total árboles	2.202	92,95%
Características dendrométricas	Perímetro tronco a 1,30 m	0 - 30 cm	277
		30 - 60 cm	937
		60 - 120 cm	769
		> 120 cm	219
	Altura total	0 - 5 m	496
		5 - 10 m	1186
		10 - 15 m	399
		15 - 20 m	121
		> 20 m	0
	Diámetro de copa medio	0 - 5 m	1292
5 - 10 m		877	
> 10 m		33	
Edad fenológica	Recién plantado-no consolidado	164	7,45%
	Joven	544	24,70%
	Maduro	1.476	67,03%
	Viejo	16	0,73%
	Muerto y decrépito	2	0,09%
Disposición	Alineación en acera	2.193	92,57%
	Alineación en calzada	1	0,04%
	Grupo	12	0,51%
	Individual	2	0,08%
	Mediana	0	0,00%
Tipo de superficie	Arbusto	19	0,80%
	Césped	0	0,00%
	Pavimento	0	0,00%
	Tierra	2.350	99,20%

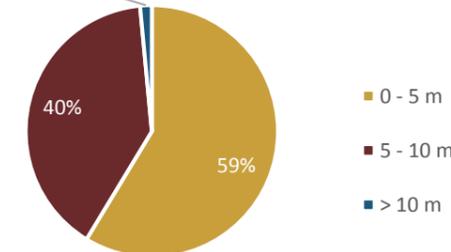
DIÁMETRO DE COPA

Superficie cubierta por copa (m2) 40.500

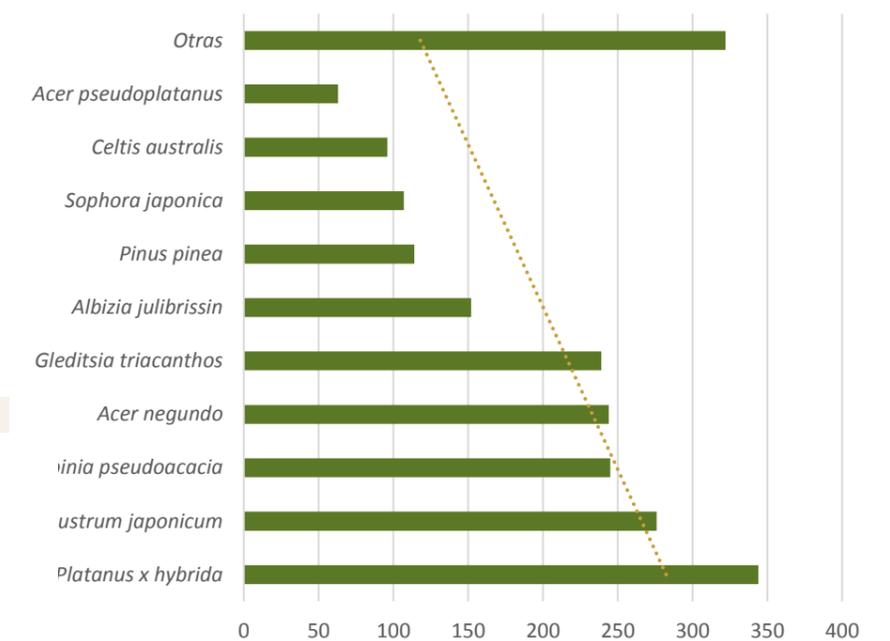
ESPECIES ARBÓREAS MÁS ABUNDANTES

Categoría	Unidades	%
<i>Platanus x hybrida</i>	344	15,62%
<i>Ligustrum japonicum</i>	276	12,53%
<i>Robinia pseudoacacia</i>	245	11,13%
<i>Acer negundo</i>	244	11,08%
<i>Gleditsia triacanthos</i>	239	10,85%
<i>Albizia julibrissin</i>	152	6,90%
<i>Pinus pinea</i>	114	5,18%
<i>Sophora japonica</i>	107	4,86%
<i>Celtis australis</i>	96	4,36%
<i>Acer pseudoplatanus</i>	63	2,86%
Otras	322	14,62%
TOTAL	2.202	100,00%

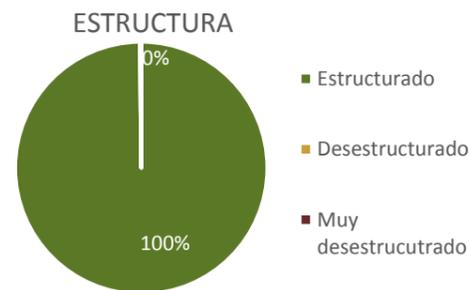
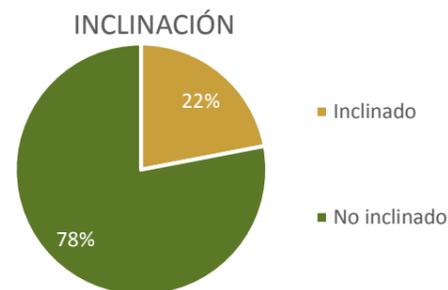
Categoría	Parámetros de estudio	Unidades	%
Estructura	Estructurado	2.198	99,82%
	Desestructurado	4	0,18%
	Muy desestructurado	0	0,00%
Inclinación	0-10 °	1.718	78,02%
	11-20 °	484	21,98%
	21-45 °	0	0,00%
	> 45 °	0	0,00%

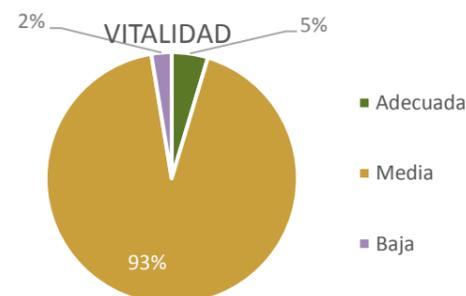
Valoración global Vitalidad

Categoría	Parámetros de estudio	Unidades	%
Presencia de copa	Baja 0 - 25 %	57	2,59%
	Media 25 - 60 %	2.124	96,46%
	Alta 60 - 100 %	15	0,68%
Transparencia de copa	Baja 0 - 25 %	98	4,45%
	Media 25 - 60 %	2.040	92,64%
	Alta 60 - 100 %	58	2,63%

Presencia de copa	Transparencia de copa		
	Baja 0 - 25 %	Media 25 - 60 %	Alta 60 - 100 %
Baja 0 - 25 %	8	21	28
Media 25 - 60 %	87	2.007	30
Alta 60 - 100 %	3	12	0

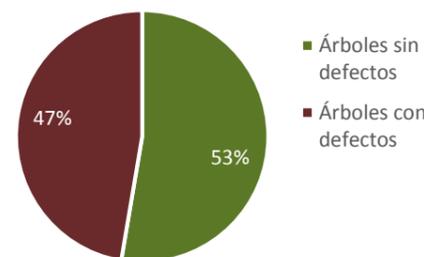
ARBOLADO EN BUEN ESTADO

Categoría	Parámetros de estudio	Unidades	%
Defectos en base	Madera vista	238	10,81%
	Huecos	9	0,41%
	Nº árboles con defectos en base	245	11,13%
Defectos en tronco	Madera vista en tronco	586	26,61%
	Huecos en tronco	55	2,50%
	Exudaciones	39	1,77%
	Fisuras tronco	0	0,00%
	Engrosamientos	93	4,22%
	Corteza incluida	55	2,50%
	Nº árboles con defectos en tronco	752	34,15%
Defectos en copa	Huecos en copa	6	0,27%
	Fisuras en cruz/copa	0	0,00%
	Terciados no consolidados	0	0,00%
	Ramas secas	159	7,22%
	Nº árboles con defectos en copa	164	7,45%
Buen estado	Nº de árboles sin defectos significativos:	1.292	58,67%

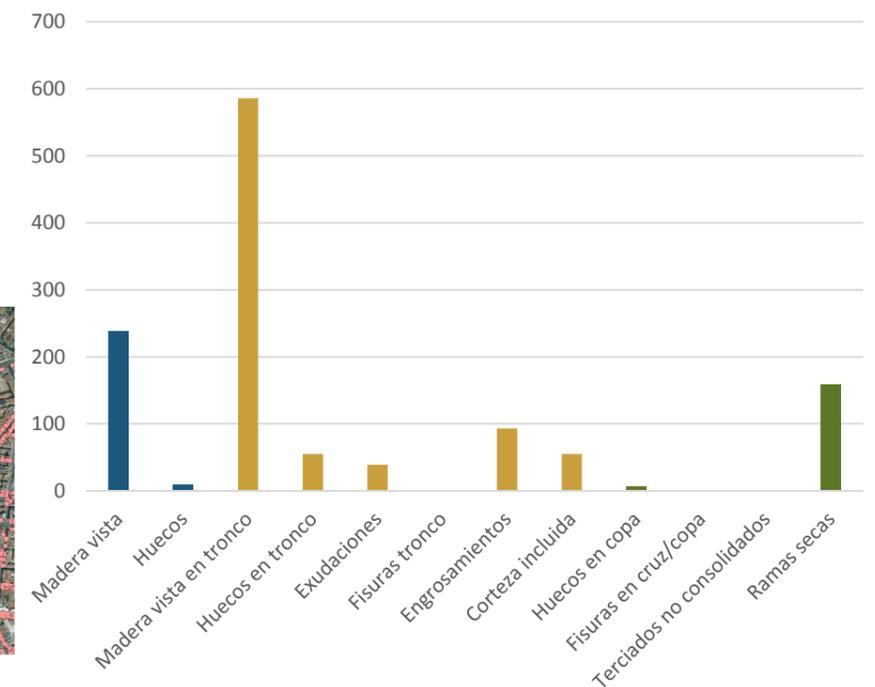
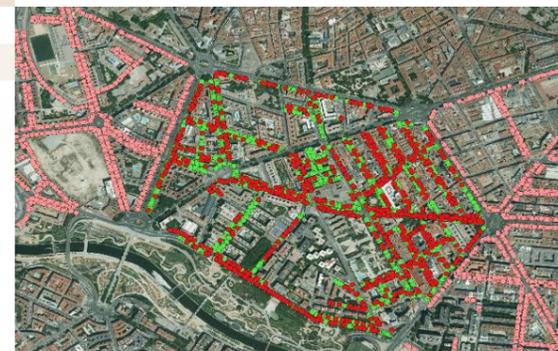
CUANTIFICACIÓN DE DEFECTOS EN EL ARBOLADO

Localización de arbolado con defectos

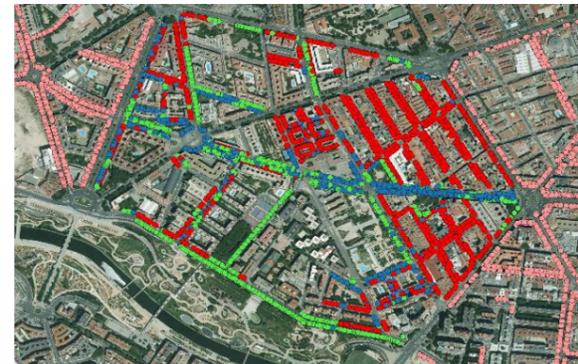
Categoría	Parámetros de estudio	Unidades	%
Tipología de Vial	Tipo A	1.394	58,84%
	Tipo B	243	10,26%
	Tipo C	519	21,91%
	Tipo D	213	8,99%
	Tipo E	0	0,00%
	Tipo F	0	0,00%
Tipología de entorno de calzada	Aparcamiento en línea	1.300	54,88%
	Aparcamiento en batería	392	16,55%
	Carril Bus con aleta de tiburón	0	0,00%
	Carril Bus sin aleta de tiburón	30	1,27%
	Sin banda aparcamiento ni carril bus	647	27,31%
Distancia a fachada	Muy pequeña (< 3 m)	772	32,59%
	Pequeña (3 - 5 m)	454	19,16%
	Mediana (5 - 6 m)	76	3,21%
	Grande (6 - 8 m)	78	3,29%
	Muy grande (> 8 m)	989	41,75%
Ancho de acera	Menor de 3 m	186	7,85%
	De 3 a 4 m	518	21,87%
	De 4 a 6 m	561	23,68%
	Mayor de 6 m	1.104	46,60%
Interferencias	Farolas	4	0,17%
	Edificios	3	0,13%
	Señales y semáforos	0	0,00%
	Invasión de calzada o acera	0	0,00%
	Cables No Alta Tensión	0	0,00%
	Cables Alta tensión	0	0,00%
Marco de plantación	Inadmisible: <=3	11	0,46%
	Muy Pequeño: 3-5	841	35,50%

Pequeño: 5-6	538	22,71%
	Mediano: 6-8	841	35,50%
	Grande >8	122	5,15%
Distancia entre ejes de alineación	Muy pequeña (< 9 m)	371	15,66%
	Pequeña (9 - 11 m)	783	33,05%
	Mediana (11 -16 m)	553	23,34%
	Grande (16 - 25 m)	373	15,75%
Adecuación del arbolado	Adecuado	654	27,61%
	Aceptable	610	25,75%
	Inadecuado	1.098	46,35%

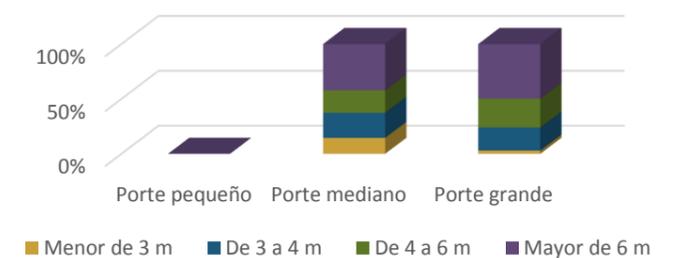
RELACIÓN ENTRE ANCHO DE ACERA Y PORTE DE LA ESPECIE

Ancho de acera	Porte de la especie		
	Porte pequeño	Porte mediano	Porte grande
Menor de 3 m	0	146	40
De 3 a 4 m	0	229	286
De 4 a 6 m	0	205	356
Mayor de 6 m	0	424	676

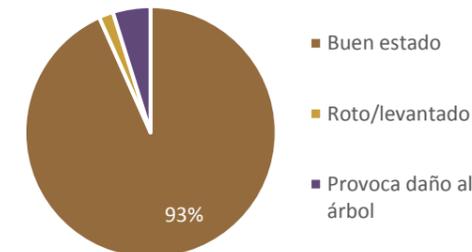
ADECUACIÓN DE ALCORQUES

Categoría	Parámetros de estudio	Unidades	%
Adecuación de alcorques	Buen estado	2.124	93,32%
	Roto/levantado	42	1,85%
Adecuación de tutores /protectores	Provoca daño al árbol	110	4,83%
	Buen estado	147	65,04%
	Provoca daño	79	34,96%
