ANÁLISIS DEL ARBOLADO VIARIO

DISTRITO: 02. ARGANZUELA

BARRIO: ATOCHA

CARACTERÍSTICAS Y CALIDAD DEL ARBOLADO VIARIO

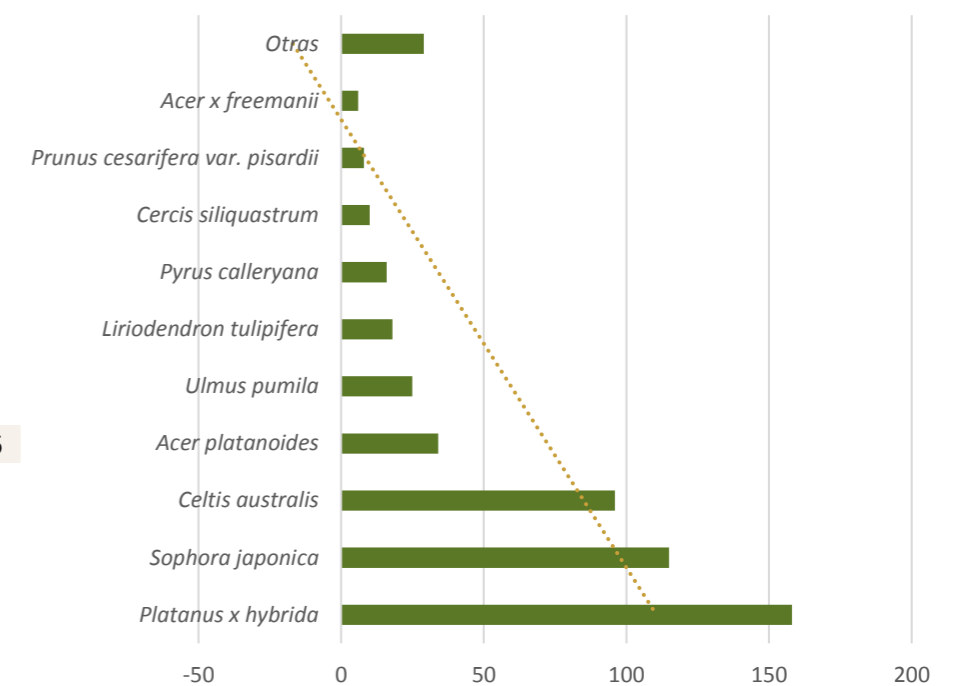
ESPECIES

Categoría	Unidades	%
<i>Platanus x hybrida</i>	158	30,68%
<i>Sophora japonica</i>	115	22,33%
<i>Celtis australis</i>	96	18,64%
<i>Acer platanoides</i>	34	6,60%
<i>Ulmus pumila</i>	25	4,85%
<i>Liriodendron tulipifera</i>	18	3,50%
<i>Pyrus calleryana</i>	16	3,11%
<i>Cercis siliquastrum</i>	10	1,94%
<i>Prunus cesarifera var. pisardii</i>	8	1,55%
<i>Acer x freemanii</i>	6	1,17%
Otras	29	5,63%
TOTAL	515	100,00%
