ANÁLISIS DEL ARBOLADO VIARIO

DISTRITO: 03. RETIRO

BARRIO: LA ESTRELLA

CARACTERÍSTICAS Y CALIDAD DEL ARBOLADO VIARIO

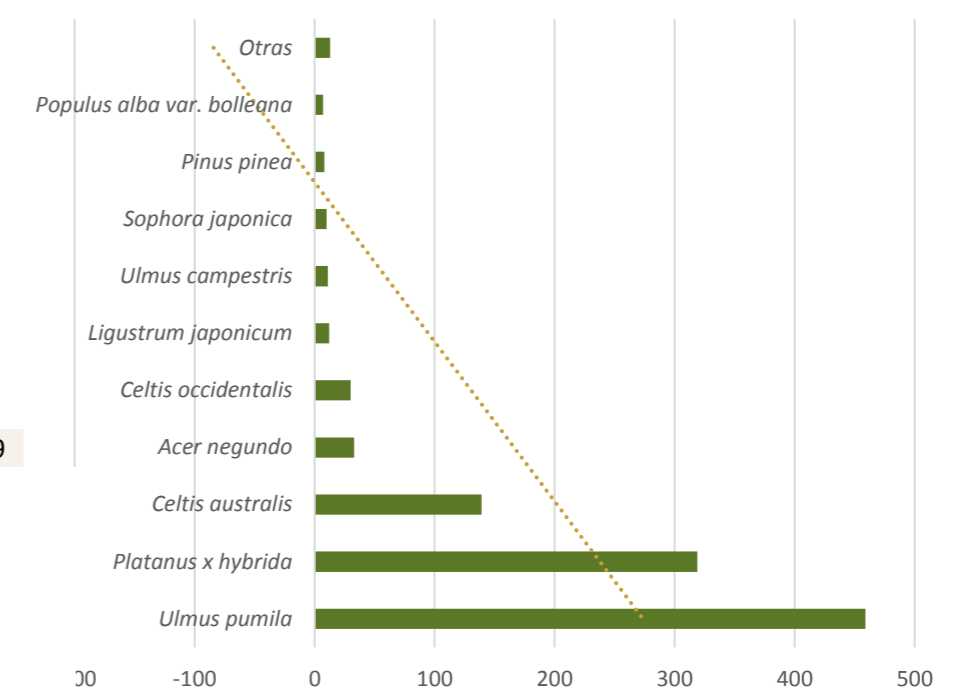
ESPECIES

| Categoría | Unidades | % |
|---|---|---|
| <i>Ulmus pumila</i> | 459 | 44,09% |
| <i>Platanus x hybrida</i> | 319 | 30,64% |
| <i>Celtis australis</i> | 139 | 13,35% |
| <i>Acer negundo</i> | 33 | 3,17% |
| <i>Celtis occidentalis</i> | 30 | 2,88% |

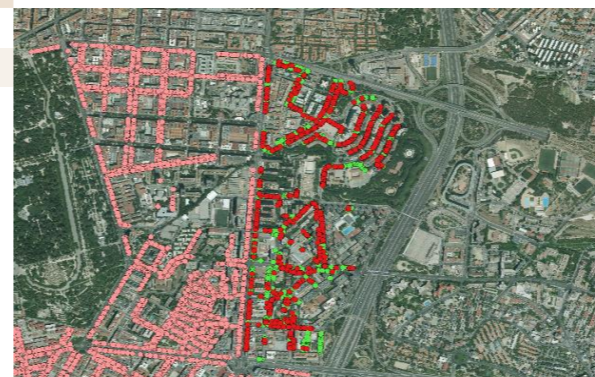
CUANTIFICACIÓN DE DEFECTOS EN EL ARBOLADO

| Categoría | Parámetros de estudio | Unidades | % |
|---|--|---|---|
| Defectos en base | Madera vista | 42 | 4,03% |
| Defectos en tronco | Madera vista en tronco | 318 | 30,55% |
| | Exudaciones | 250 | 24,02% |
| | Nº árboles con defectos en tronco | 528 | 50,72% |
| | Nº árboles con defectos en copa | 21 | 2,02% |
