ANÁLISIS DEL ARBOLADO VIARIO

DISTRITO: 03. RETIRO

BARRIO: NIÑO JESÚS

PLAN ESTRATÉGICO DE ZONAS VERDES ARBOLADO y BIODIVERSIDAD DE LA CIUDAD DE MADRID

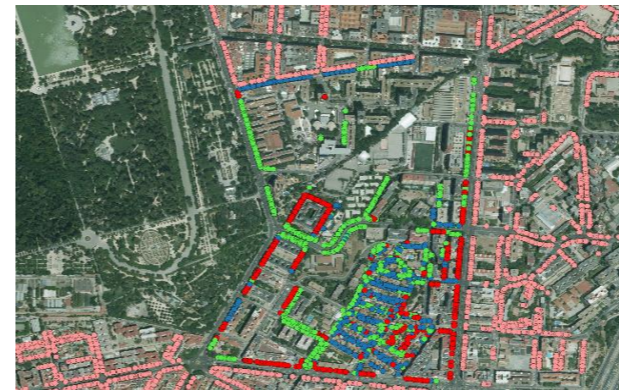
Pequeño: 5-6	249	21,47%
	Mediano: 6-8	658	56,72%
Distancia entre ejes de alineación	Grande >8	83	7,16%
	Muy pequeña (< 9 m)	358	30,86%
	Pequeña (9 - 11 m)	168	14,48%
	Mediana (11 -16 m)	254	21,90%
Adecuación del arbolado	Grande (16 - 25 m)	298	25,69%
	Muy grande (> 25 m)	82	7,07%
	Adecuado	501	43,19%
	Aceptable	339	29,22%
	Inadecuado	316	27,24%

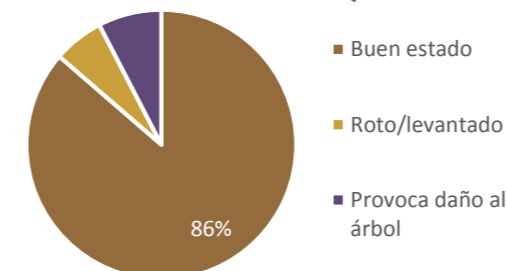
ADECUACIÓN DE ALCORQUES

Categoría	Parámetros de estudio	Unidades	%
Adecuación de alcorques	Buen estado	999	86,34%
	Roto/levantado	70	6,05%
Adecuación de tutores /protectores	Provoca daño al árbol	88	7,61%
	Buen estado	51	91,07%
	Provoca daño	5	8,93%
