ANÁLISIS DEL ARBOLADO VIARIO

DISTRITO: 04. SALAMANCA

BARRIO: RECOLETOS

CARACTERÍSTICAS Y CALIDAD DEL ARBOLADO VIARIO

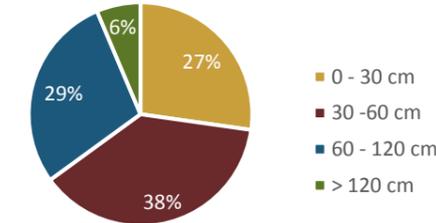
PERÍMETRO DE TRONCO

Categoría	Parámetros de estudio	Unidades	%	
Especie	Nº especies distintas presentes	35	17,07%	
	Especie más abundante	<i>Sophora japonica</i>		
	1.133	43,71%		
	10 especies más abundantes	2.310	89,12%	
Características dendrométricas	Total árboles	2.592	95,36%	
	Perímetro tronco a 1,30 m	0 - 30 cm	706	
		30 - 60 cm	978	
		60 - 120 cm	742	
		> 120 cm	165	
	Altura total	0 - 5 m	351	
		5 - 10 m	1289	
		10 - 15 m	531	
		15 - 20 m	77	
		> 20 m	0	
	Diámetro de copa medio	0 - 5 m	1069	
		5 - 10 m	1072	
		> 10 m	450	
Edad fenológica	Recién plantado-no consolidado	275	10,61%	
	Joven	1.018	39,27%	
	Maduro	1.278	49,31%	
	Viejo	20	0,77%	
	Muerto y decrépto	0	0,00%	
Disposición	Alineación en acera	2.685	98,79%	
	Alineación en calzada	11	0,40%	
	Grupo	0	0,00%	
	Individual	13	0,48%	
	Mediana	6	0,22%	
Tipo de superficie	Arbusto	1	0,04%	
	Césped	6	0,22%	
	Pavimento	0	0,00%	
	Tierra	2.710	99,71%

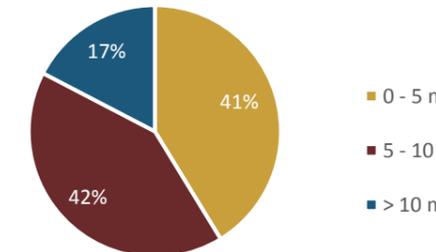
DIÁMETRO DE COPA

Superficie cubierta por copa (m2) 92.537

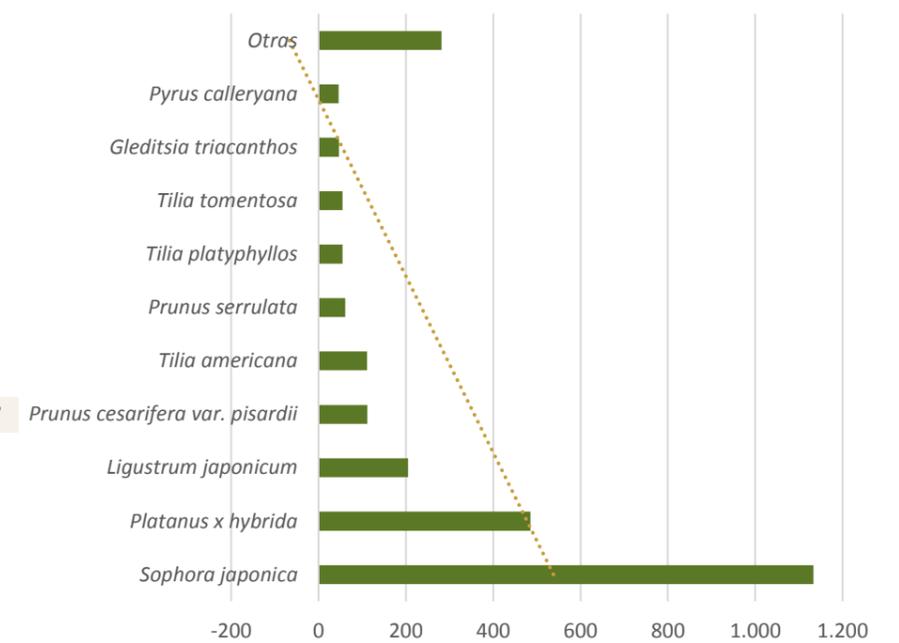
ESPECIES

Categoría	Unidades	%
<i>Sophora japonica</i>	1.133	43,71%
<i>Platanus x hybrida</i>	485	18,71%
<i>Ligustrum japonicum</i>	205	7,91%
<i>Prunus cesarifera var. pisardii</i>	112	4,32%
<i>Tilia americana</i>	111	4,28%
<i>Prunus serrulata</i>	61	2,35%
<i>Tilia platyphyllos</i>	55	2,12%
<i>Tilia tomentosa</i>	55	2,12%
<i>Gleditsia triacanthos</i>	47	1,81%
<i>Pyrus calleryana</i>	46	1,77%
Otras	282	10,88%
TOTAL	2.592	100,00%

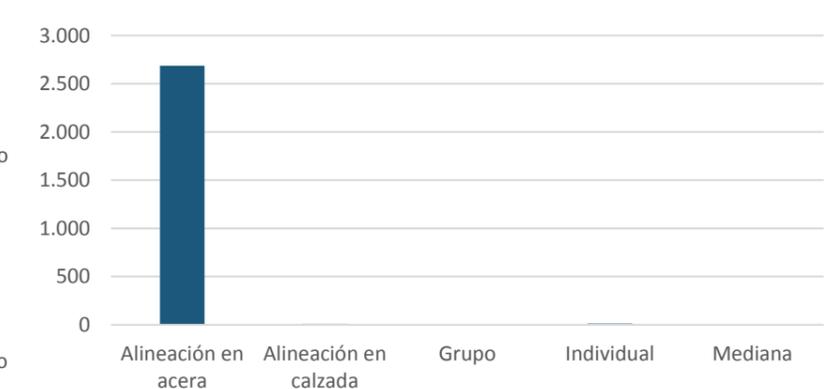
DISPOSICIÓN

T	S	Tierra	2.710	99,71%
I	U	Pavimento	0	0,00%
P	P	Césped	6	0,22%
O	.	Arbusto	1	0,04%

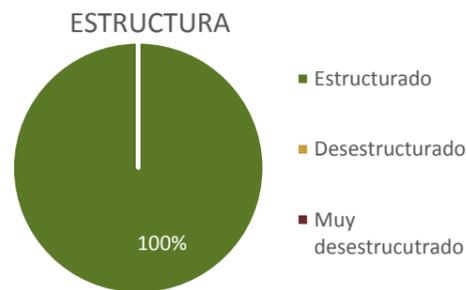
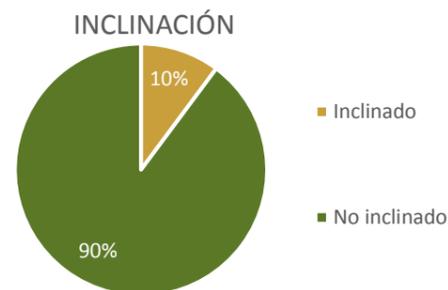
Categoría	Parámetros de estudio	Unidades	%
Estructura	Estructurado	2.590	99,92%
	Desestructurado	1	0,04%
	Muy desestructurado	0	0,00%
Inclinación	0-10 °	2.328	89,81%
	11-20 °	264	10,19%
	21-45 °	0	0,00%
	> 45 °	0	0,00%

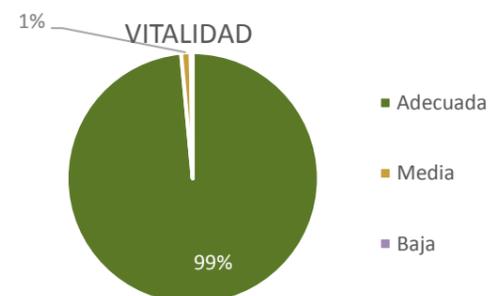
Categoría	Parámetros de estudio	Unidades	%
Presencia de copa	Baja 0 - 25 %	4	0,15%
	Media 25 - 60 %	20	0,77%
	Alta 60 - 100 %	1.537	59,30%
Transparencia de copa	Baja 0 - 25 %	1.537	59,30%
	Media 25 - 60 %	20	0,77%
	Alta 60 - 100 %	4	0,15%

Valoración global Vitalidad			
Presencia de copa	Transparencia de copa		
	Baja 0 - 25 %	Media 25 - 60 %	Alta 60 - 100 %
Baja 0 - 25 %	0	1	3
Media 25 - 60 %	1	18	1
Alta 60 - 100 %	1.536	1	0

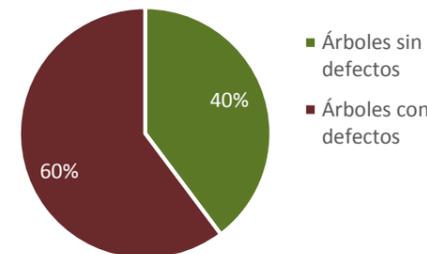
ARBOLADO EN BUEN ESTADO

Categoría	Parámetros de estudio	Unidades	%
Defectos en base	Madera vista	200	7,72%
	Huecos	7	0,27%
	Nº árboles con defectos en base	207	7,99%
Defectos en tronco	Madera vista en tronco	570	21,99%
	Huecos en tronco	22	0,85%
	Exudaciones	45	1,74%
	Fisuras tronco	0	0,00%
	Engrosamientos	1.060	40,90%
	Corteza incluida	142	5,48%
	Nº árboles con defectos en tronco	1.404	54,17%
Defectos en copa	Huecos en copa	5	0,19%
	Fisuras en cruz/copa	0	0,00%
	Terciados no consolidados	1	0,04%
	Ramas secas	24	0,93%
	Nº árboles con defectos en copa	30	1,16%
Buen estado	Nº de árboles sin defectos significativos:	1.083	41,78%

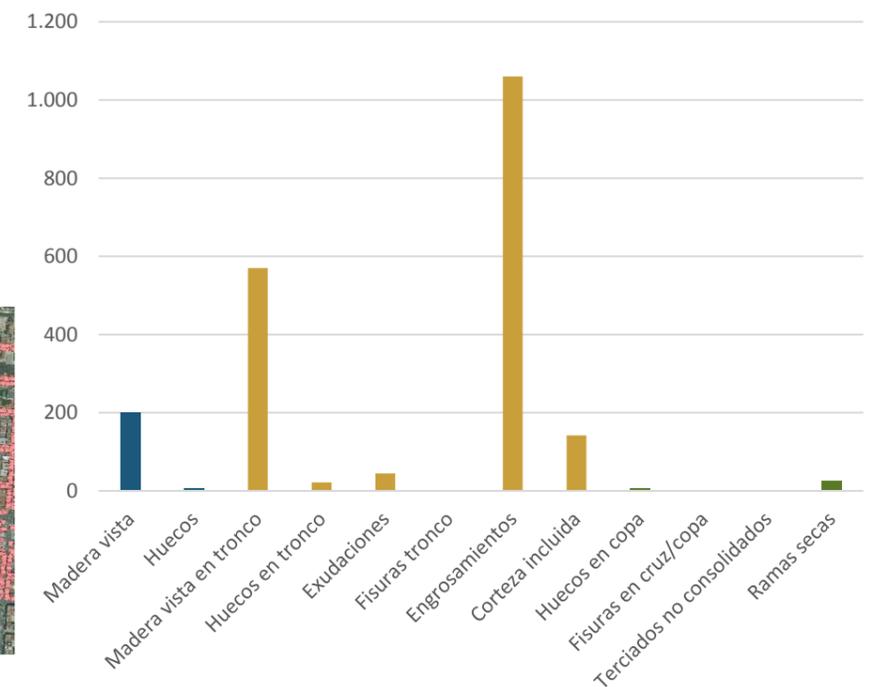
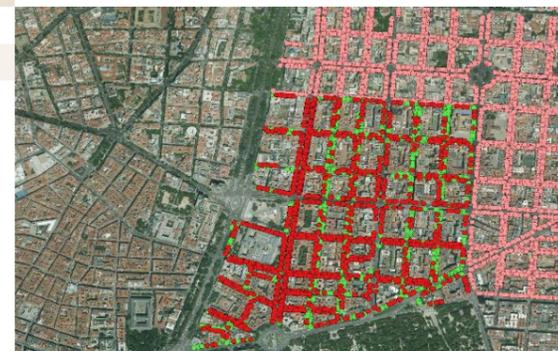
CUANTIFICACIÓN DE DEFECTOS EN EL ARBOLADO

Localización de arbolado con defectos

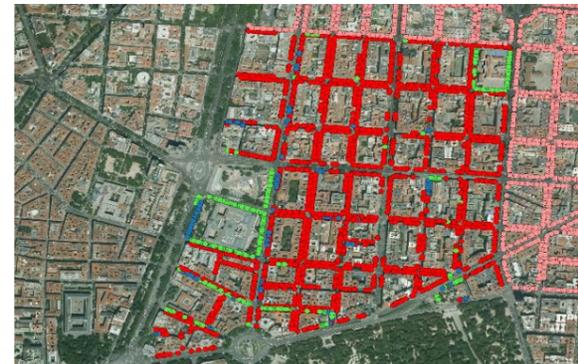
Pequeño: 5-6	973	35,80%
	Mediano: 6-8	724	26,64%
	Grande >8	53	1,95%
Distancia entre ejes de alineación	Muy pequeña (< 9 m)	373	13,72%
	Pequeña (9 - 11 m)	1.543	56,77%
	Mediana (11 -16 m)	29	1,07%
	Grande (16 - 25 m)	604	22,22%
	Muy grande (> 25 m)	168	6,18%
Adecuación del arbolado	Adecuado	247	9,09%
	Aceptable	157	5,78%
	Inadecuado	1.945	71,56%

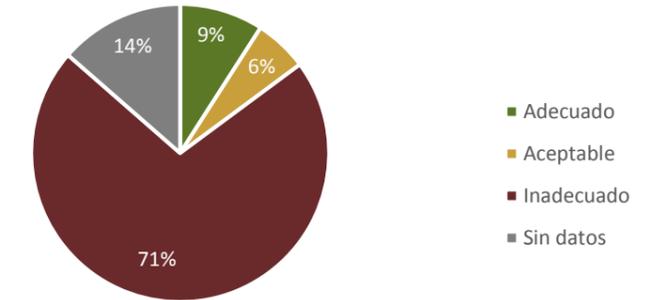
ADECUACIÓN DEL ARBOLADO AL ENTORNO

Ancho de acera	Porte de la especie		
	Porte pequeño	Porte mediano	Porte grande
Menor de 3 m	43	86	177
De 3 a 4 m	75	412	566
De 4 a 6 m	20	11	534
Mayor de 6 m	29	102	293

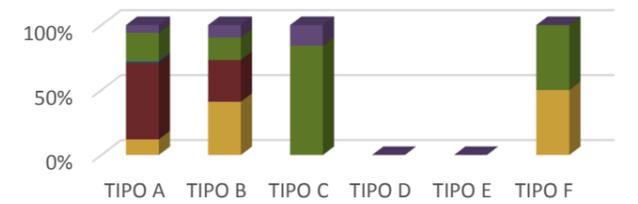
RELACIÓN ENTRE EJES DE ALINEACIÓN Y TIPO DE VIAL

■ Muy pequeña ■ Pequeña ■ Mediana ■ Grande ■ Muy grande

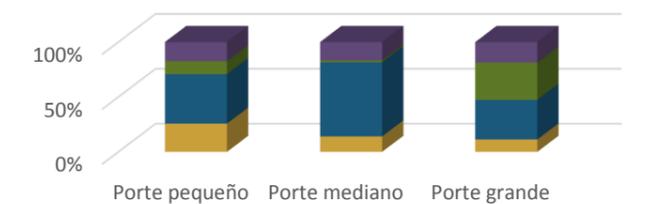
RELACIÓN ENTRE ANCHO DE ACERA Y PORTE DE LA ESPECIE

■ Menor de 3 m ■ De 3 a 4 m ■ De 4 a 6 m ■ Mayor de 6 m

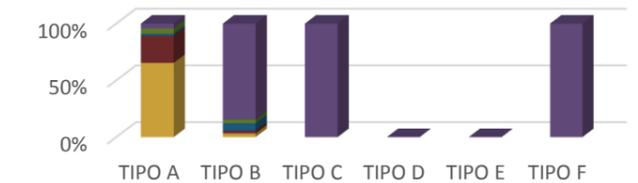
RELACIÓN ENTRE DISTANCIA A FACHADA Y TIPO DE VIAL

■ Muy pequeña (< 3 m) ■ Pequeña (3 - 5 m) ■ Mediana (5 - 6 m) ■ Grande (6 - 8 m) ■ Muy grande (> 8 m)

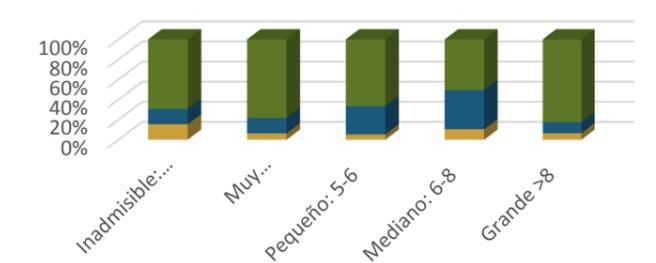
RELACIÓN ENTRE MARCO DE PLANTACIÓN Y PORTE DE LA ESPECIE

■ Porte pequeño ■ Porte mediano ■ Porte grande

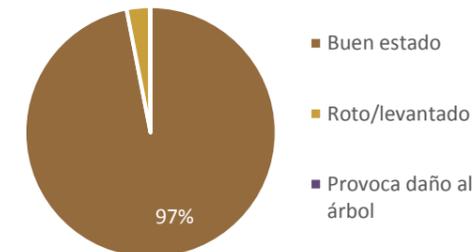
ADECUACIÓN DE ALCORQUES

Categoría	Parámetros de estudio	Unidades	%
Adecuación de alcorques	Buen estado	2.597	96,94%
	Roto/levantado	80	2,99%
	Provoca daño al árbol	2	0,07%
Adecuación de tutores /protectores	Buen estado	365	86,90%
	Provoca daño	55	13,10%
