# ANÁLISIS DEL ARBOLADO VIARIO

DISTRITO: 04. SALAMANCA

BARRIO: LISTA

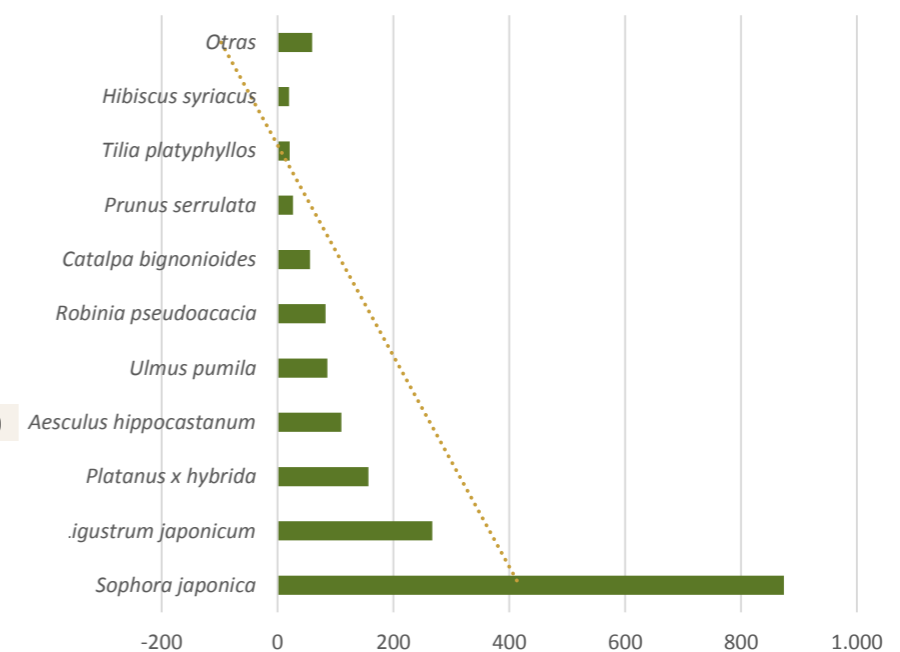
## ESPECIES

Categoría	Unidades	%
<i>Sophora japonica</i>	874	49,63%
<i>Ligustrum japonicum</i>	267	15,16%
<i>Platanus x hybrida</i>	157	8,92%
<i>Aesculus hippocastanum</i>	110	6,25%
<i>Ulmus pumila</i>	86	4,88%
<i>Robinia pseudoacacia</i>	83	4,71%
<i>Catalpa bignonioides</i>	56	3,18%
<i>Prunus serrulata</i>	27	1,53%
<i>Tilia platyphyllos</i>	21	1,19%
<i>Hibiscus syriacus</i>	20	1,14%
Otras	60	3,41%
<b>TOTAL</b>	<b>1.761</b>	<b>100,00%</b>

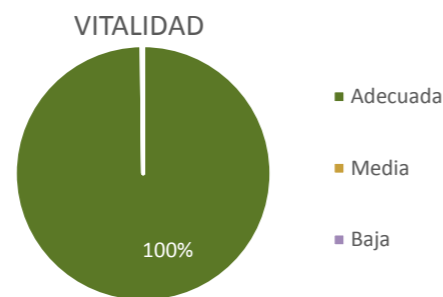
Categoría	Parámetros de estudio	Unidades	%
Presencia de copa	Baja 0 - 25 %	2	0,11%
	Media 25 - 60 %	1	0,06%
	Alta 60 - 100 %	1.510	85,75%
Transparencia de copa	Baja 0 - 25 %	1.510	85,75%
	Media 25 - 60 %	2	0,11%
	Alta 60 - 100 %	1	0,06%

Valoración global Vitalidad			
Presencia de copa	Transparencia de copa		
	Baja 0 - 25 %	Media 25 - 60 %	Alta 60 - 100 %
Baja 0 - 25 %	0	1	1
Media 25 - 60 %	0	1	0
Alta 60 - 100 %	1.510	0	0

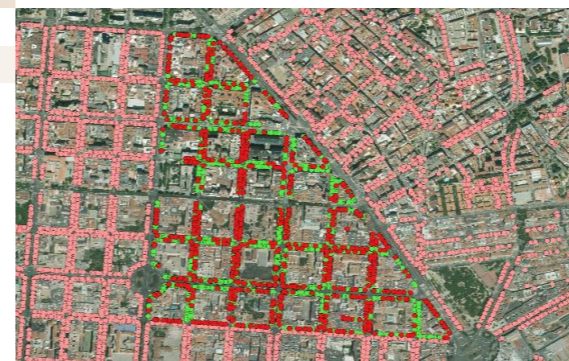
Localización de arbolado con defectos

Categoría	Parámetros de estudio	Unidades	%
Defectos en base	Madera vista	202	11,47%
	Huecos	15	0,85%
	Nº árboles con defectos en base	<b>215</b>	<b>12,21%</b>
Defectos en tronco	Madera vista en tronco	293	16,64%
	Huecos en tronco	14	0,80%
	Exudaciones	5	0,28%
	Fisuras tronco	0	0,00%
	Engrosamientos	344	19,53%
	Corteza incluida	39	2,21%
	Nº árboles con defectos en tronco	<b>595</b>	<b>33,79%</b>
Defectos en copa	Huecos en copa	0	0,00%
	Fisuras en cruz/copa	0	0,00%
	Terciados no consolidados	0	0,00%
	Ramas secas	43	2,44%
	Nº árboles con defectos en copa	<b>43</b>	<b>2,44%</b>
Buen estado	Nº de árboles sin defectos significativos:	<b>1.016</b>	<b>57,69%</b>

CUANTIFICACIÓN DE DEFECTOS EN EL ARBOLADO

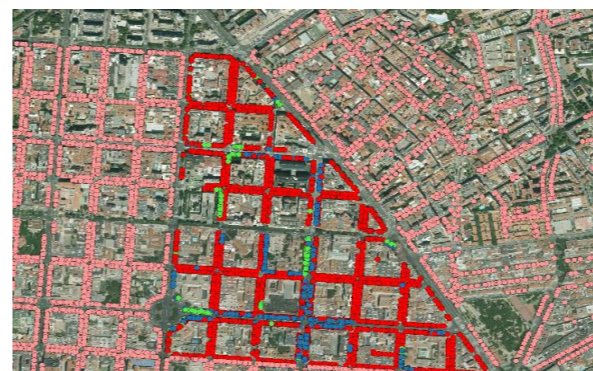
Pequeño: 5-6	284	15,23%
	Mediano: 6-8	82	4,40%
	Grande >8	8	0,43%
Distancia entre ejes de alineación	Muy pequeña (< 9 m)	14	0,75%
	Pequeña (9 - 11 m)	949	50,88%
	Mediana (11 -16 m)	22	1,18%
	Grande (16 - 25 m)	798	42,79%
Adecuación del arbolado	Muy grande (> 25 m)	82	4,40%
	Adecuado	108	5,79%
	Acceptable	277	14,85%
	Inadecuado	1.435	76,94%
