ANÁLISIS DEL ARBOLADO VIARIO

DISTRITO: 05. CHAMARTÍN

BARRIO: CASTILLA

CARACTERÍSTICAS Y CALIDAD DEL ARBOLADO VIARIO

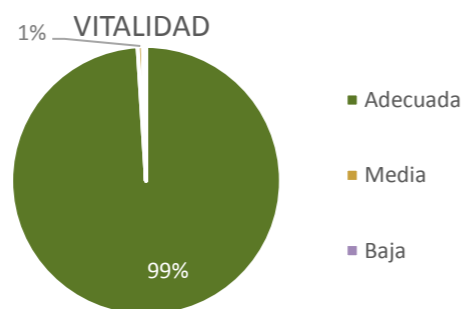
Valoración global Vitalidad

Categoría	Parámetros de estudio	Unidades	%
Presencia de copa	Baja 0 - 25 %	4	0,35%
	Media 25 - 60 %	7	0,61%
	Alta 60 - 100 %	1.117	97,13%
Transparencia de copa	Baja 0 - 25 %	25	2,17%
	Media 25 - 60 %	1.071	93,13%
	Alta 60 - 100 %	7	0,61%

Presencia de copa	Transparencia de copa		
	Baja 0 - 25 %	Media 25 - 60 %	Alta 60 - 100 %
Baja 0 - 25 %	0	0	4
Media 25 - 60 %	0	4	3
Alta 60 - 100 %	25	1.067	0

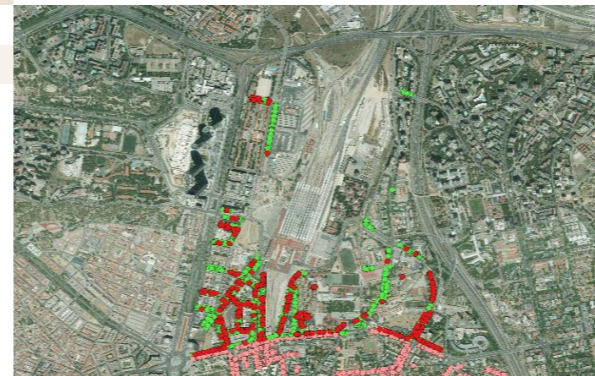
CUANTIFICACIÓN DE DEFECTOS EN EL ARBOLADO

Categoría	Parámetros de estudio	Unidades	%
Defectos en base	Madera vista	87	7,57%
	Huecos	8	0,70%
	Nº árboles con defectos en base	95	8,26%
Defectos en tronco	Madera vista en tronco	155	13,48%
	Huecos en tronco	25	2,17%
	Exudaciones	45	3,91%
	Fisuras tronco	0	0,00%
	Engrosamientos	46	4,00%
	Corteza incluida	7	0,61%
	Nº árboles con defectos en tronco	237	20,61%
Defectos en copa	Huecos en copa	1	0,09%
	Fisuras en cruz/copa	0	0,00%
	Terciados no consolidados	1	0,09%
	Ramas secas	25	2,17%
	Nº árboles con defectos en copa	27	2,35%
Buen estado	Nº de árboles sin defectos significativos:	860	74,78%

Localización de arbolado con defectos

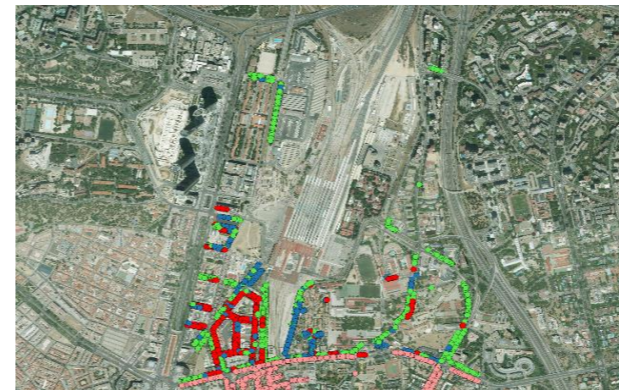
Mediano: 6-8	114	8,90%
	Grande >8	23	1,80%
Distancia entre ejes de alineación	Muy pequeña (< 9 m)	27	2,11%
	Pequeña (9 - 11 m)	629	49,10%
	Mediana (11 -16 m)	152	11,87%
	Grande (16 - 25 m)	426	33,26%
	Muy grande (> 25 m)	35	2,73%
Adecuación del arbolado	Adecuado	585	45,67%
	Aceptable	260	20,30%
	Inadecuado	386	30,13%
