ANÁLISIS DEL ARBOLADO VIARIO

DISTRITO: 06. TETUÁN

BARRIO: BELLAS VISTAS

CARACTERÍSTICAS Y CALIDAD DEL ARBOLADO VIARIO

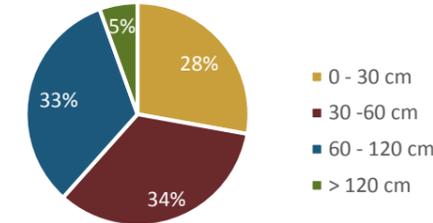
PERÍMETRO DE TRONCO

Categoría	Parámetros de estudio	Unidades	%
Especie	Nº especies distintas presentes	21	10,24%
	Especie más abundante	<i>Platanus x hybrida</i>	
	255	37,95%	
	10 especies más abundantes	635	94,49%
	Total árboles	672	93,33%
Características dendrométricas	Perímetro tronco a 1,30 m	0 - 30 cm	187
		30 - 60 cm	227
		60 - 120 cm	221
		> 120 cm	37
	Altura total	0 - 5 m	127
		5 - 10 m	293
		10 - 15 m	155
		15 - 20 m	85
		> 20 m	12
	Diámetro de copa medio	0 - 5 m	365
		5 - 10 m	172
		> 10 m	135
Edad fenológica	Recién plantado-no consolidado	54	8,04%
	Joven	233	34,67%
	Maduro	385	57,29%
	Viejo	0	0,00%
	Muerto y decrépto	0	0,00%
Disposición	Alineación en acera	603	83,75%
	Alineación en calzada	111	15,42%
	Grupo	0	0,00%
	Individual	6	0,83%
	Mediana	0	0,00%
Tipo de superficie	Arbusto	3	0,42%
	Césped	0	0,00%
	Pavimento	0	0,00%
	Tierra	717	99,58%

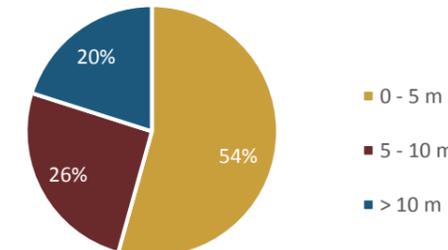
DIÁMETRO DE COPA

Superficie cubierta por copa (m2) 20.363

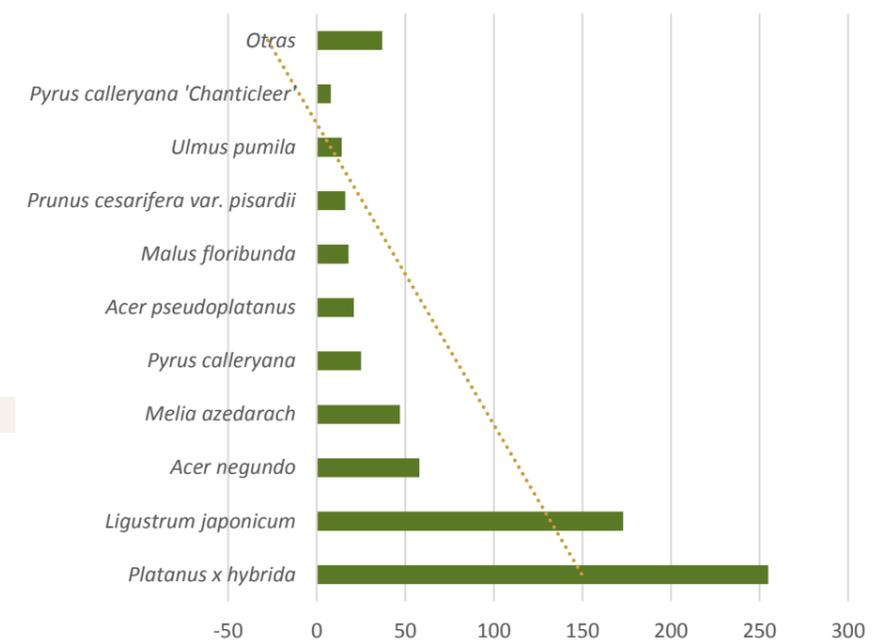
ESPECIES

Categoría	Unidades	%
<i>Platanus x hybrida</i>	255	37,95%
<i>Ligustrum japonicum</i>	173	25,74%
<i>Acer negundo</i>	58	8,63%
<i>Melia azedarach</i>	47	6,99%
<i>Pyrus calleryana</i>	25	3,72%
<i>Acer pseudoplatanus</i>	21	3,13%
<i>Malus floribunda</i>	18	2,68%
<i>Prunus cesarifera var. pisardii</i>	16	2,38%
<i>Ulmus pumila</i>	14	2,08%
<i>Pyrus calleryana 'Chanticleer'</i>	8	1,19%
Otras	37	5,51%
TOTAL	672	100,00%

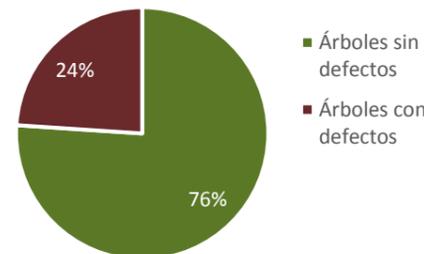
ARBOLADO EN BUEN ESTADO

Categoría	Parámetros de estudio	Unidades	%
Defectos en base	Madera vista	24	3,57%
	Huecos	2	0,30%
	Nº árboles con defectos en base	26	3,87%
Defectos en tronco	Madera vista en tronco	65	9,67%
	Huecos en tronco	25	3,72%
	Exudaciones	7	1,04%
	Fisuras tronco	15	2,23%
	Engrosamientos	24	3,57%
	Corteza incluida	2	0,30%
Nº árboles con defectos en tronco	122	18,15%	
Defectos en copa	Huecos en copa	5	0,74%
	Fisuras en cruz/copa	0	0,00%
	Terciados no consolidados	1	0,15%
	Ramas secas	13	1,93%
Nº árboles con defectos en copa	18	2,68%	
Buen estado	Nº de árboles sin defectos significativos:	527	78,42%

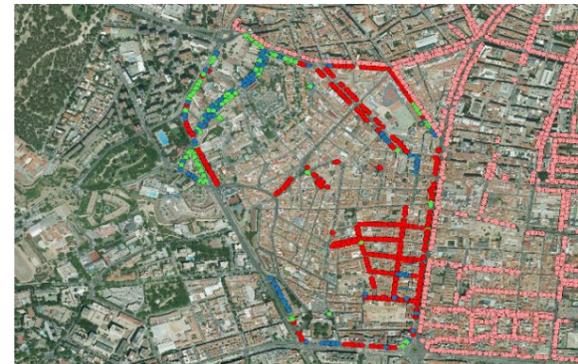
Grande >8	33	4,58%
Distancia entre ejes de alineación	Muy pequeña (< 9 m)	200	27,78%
	Pequeña (9 - 11 m)	86	11,94%
	Mediana (11 -16 m)	153	21,25%
	Grande (16 - 25 m)	249	34,58%
Adecuación del arbolado	Adecuado	111	15,42%
	Aceptable	133	18,47%
	Inadecuado	428	59,44%

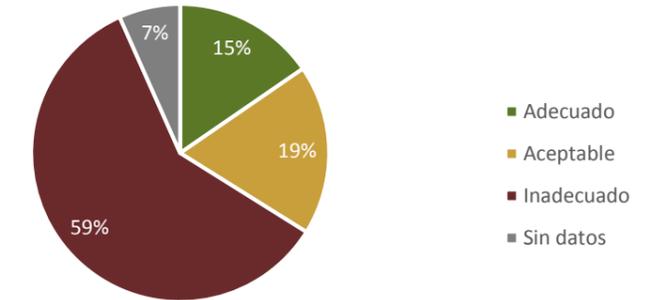
ADECUACIÓN DEL ARBOLADO AL ENTORNO

Ancho de acera	Porte de la especie		
	Porte pequeño	Porte mediano	Porte grande
Menor de 3 m	50	203	30
De 3 a 4 m	3	59	51
De 4 a 6 m	5	34	160
Mayor de 6 m	4	21	52

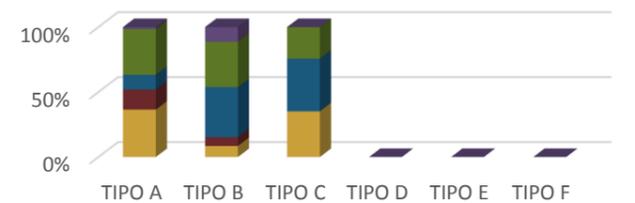
RELACIÓN ENTRE EJES DE ALINEACIÓN Y TIPO DE VIAL

■ Muy pequeña ■ Pequeña ■ Mediana ■ Grande ■ Muy grande

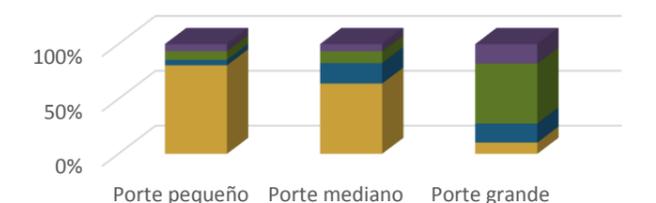
RELACIÓN ENTRE ANCHO DE ACERA Y PORTE DE LA ESPECIE

■ Menor de 3 m ■ De 3 a 4 m ■ De 4 a 6 m ■ Mayor de 6 m

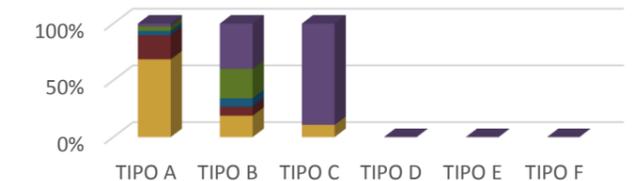
RELACIÓN ENTRE DISTANCIA A FACHADA Y TIPO DE VIAL

■ Muy pequeña (< 3 m) ■ Pequeña (3 - 5 m) ■ Mediana (5 - 6 m) ■ Grande (6 - 8 m) ■ Muy grande (> 8 m)

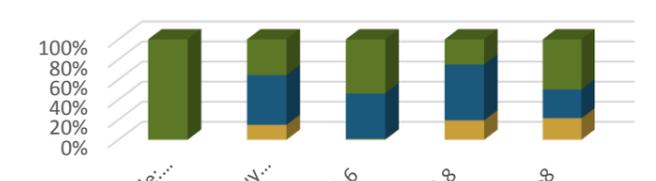
RELACIÓN ENTRE MARCO DE PLANTACIÓN Y PORTE DE LA ESPECIE

■ Porte pequeño ■ Porte mediano ■ Porte grande

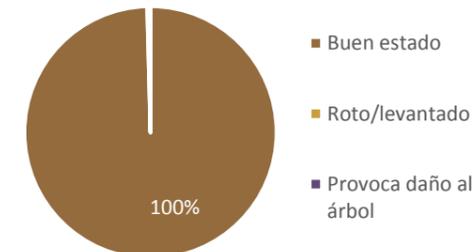
ADECUACIÓN DE ALCORQUES

Categoría	Parámetros de estudio	Unidades	%
Adecuación de alcorques	Buen estado	717	99,58%
	Roto/levantado	2	0,28%
Adecuación de tutores /protectores	Provoca daño al árbol	1	0,14%
	Buen estado	84	96,55%
	Provoca daño	3	3,45%
