# ANÁLISIS DEL ARBOLADO VIARIO

DISTRITO: 06. TETUÁN

BARRIO: ALMENARA

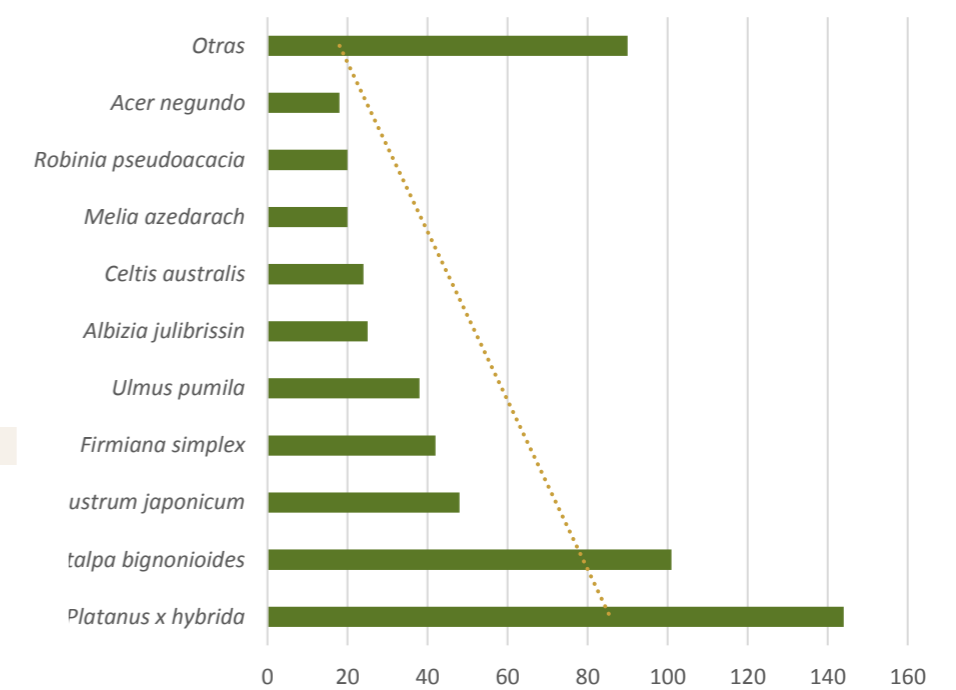
ESPECIES

Categoría	Unidades	%
<i>Platanus x hybrida</i>	144	25,26%
<i>Catalpa bignonioides</i>	101	17,72%
<i>Ligustrum japonicum</i>	48	8,42%
<i>Firmiana simplex</i>	42	7,37%
<i>Ulmus pumila</i>	38	6,67%
<i>Albizia julibrissin</i>	25	4,39%
<i>Celtis australis</i>	24	4,21%
<i>Melia azedarach</i>	20	3,51%
<i>Robinia pseudoacacia</i>	20	3,51%
<i>Acer negundo</i>	18	3,16%
Otras	90	15,79%
<b>TOTAL</b>	<b>570</b>	<b>100,00%</b>

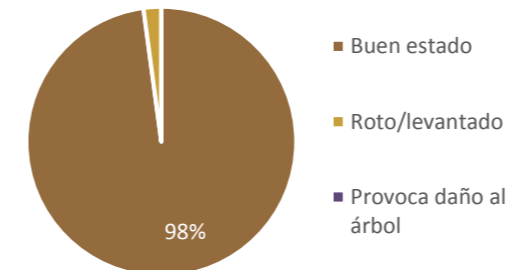
### ADECUACIÓN DE ALCORQUES

Categoría	Parámetros de estudio	Unidades	%
Adecuación de alcorques	Buen estado	643	97,87%
	Roto/levantado	14	2,13%
Adecuación de tutores /protectores	Provoca daño al árbol	0	0,00%
	Buen estado	64	92,75%
	Provoca daño	5	7,25%
