ANÁLISIS DEL ARBOLADO VIARIO

DISTRITO: 07. CHAMBERÍ

BARRIO: RÍO ROSAS

PLAN ESTRATÉGICO DE ZONAS VERDES ARBOLADO y BIODIVERSIDAD DE LA CIUDAD DE MADRID

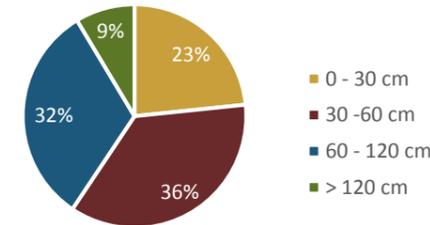
PERÍMETRO DE TRONCO

Categoría	Parámetros de estudio	Unidades	%	
Especie	Nº especies distintas presentes	35	17,07%	
	Especie más abundante	<i>Sophora japonica</i>		
	472	472	27,43%	
	10 especies más abundantes	1.436	83,44%	
Características dendrométricas	Total árboles	1.721	95,29%	
	Perímetro tronco a 1,30 m	0 - 30 cm	402	
		30 - 60 cm	620	
		60 - 120 cm	551	
		> 120 cm	148	
	Altura total	0 - 5 m	302	
		5 - 10 m	761	
		10 - 15 m	473	
		15 - 20 m	157	
		> 20 m	28	
	Diámetro de copa medio	0 - 5 m	561	
		5 - 10 m	870	
		> 10 m	288	
Edad fenológica	Recién plantado-no consolidado	126	7,32%	
	Joven	500	29,05%	
	Maduro	1.042	60,55%	
	Viejo	53	3,08%	
	Muerto y decrépto	0	0,00%	
Disposición	Alineación en acera	1.788	99,00%	
	Alineación en calzada	13	0,72%	
	Grupo	0	0,00%	
	Individual	4	0,22%	
	Mediana	0	0,00%	
Tipo de superficie	Arbusto	1	0,06%	
	Césped	0	0,00%	
	Pavimento	0	0,00%	
	Tierra	1.804	99,89%

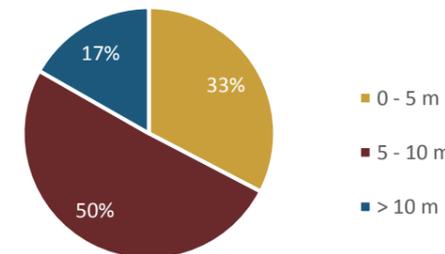
DIÁMETRO DE COPA

Superficie cubierta por copa (m2) 65.393

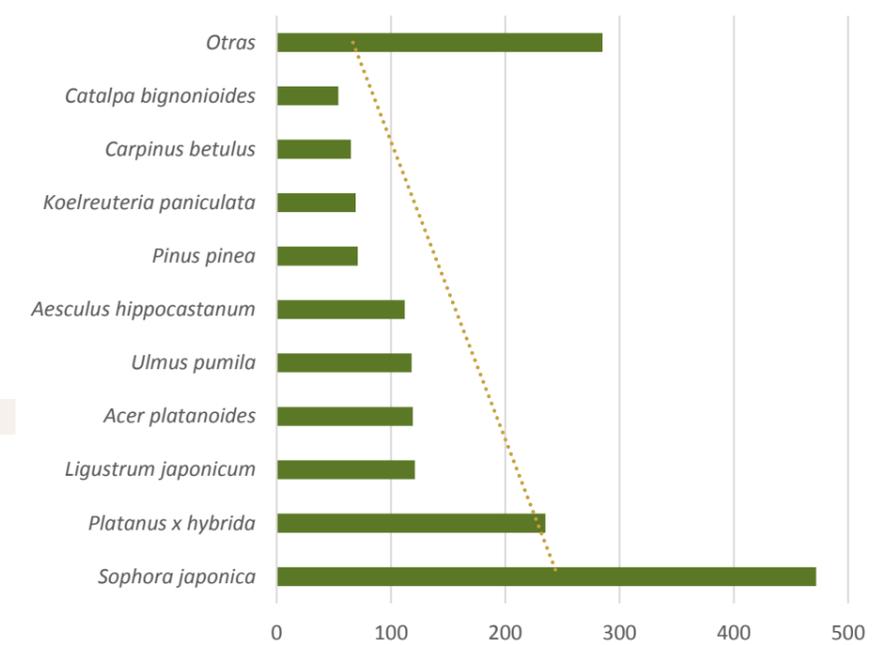
ESPECIES

Categoría	Unidades	%
<i>Sophora japonica</i>	472	27,43%
<i>Platanus x hybrida</i>	235	13,65%
<i>Ligustrum japonicum</i>	121	7,03%
<i>Acer platanoides</i>	119	6,91%
<i>Ulmus pumila</i>	118	6,86%
<i>Aesculus hippocastanum</i>	112	6,51%
<i>Pinus pinea</i>	71	4,13%
<i>Koelreuteria paniculata</i>	69	4,01%
<i>Carpinus betulus</i>	65	3,78%
<i>Catalpa bignonioides</i>	54	3,14%
Otras	285	16,56%
TOTAL	1.721	100,00%

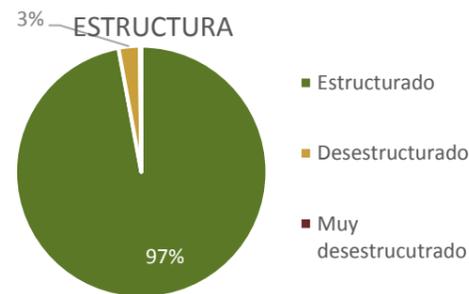
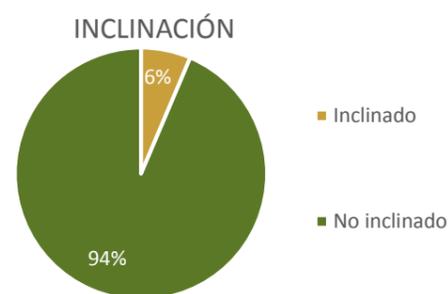
Categoría	Parámetros de estudio	Unidades	%
Estructura	Estructurado	1.669	96,98%
	Desestructurado	47	2,73%
	Muy desestructurado	3	0,17%
Inclinación	0-10 °	1.611	93,61%
	11-20 °	103	5,98%
	21-45 °	5	0,29%
	> 45 °	2	0,12%

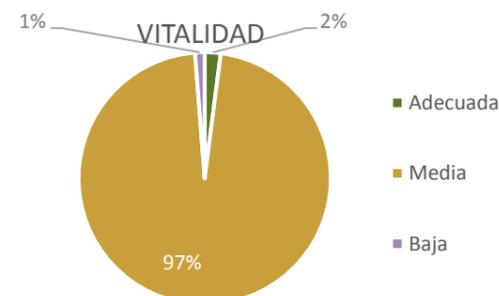
Categoría	Parámetros de estudio	Unidades	%
Presencia de copa	Baja 0 - 25 %	21	1,22%
	Media 25 - 60 %	1.666	96,80%
	Alta 60 - 100 %	32	1,86%
Transparencia de copa	Baja 0 - 25 %	20	1,16%
	Media 25 - 60 %	1.674	97,27%
	Alta 60 - 100 %	25	1,45%

Valoración global Vitalidad			
Presencia de copa	Transparencia de copa		
	Baja 0 - 25 %	Media 25 - 60 %	Alta 60 - 100 %
Baja 0 - 25 %	0	1	20
Media 25 - 60 %	5	1.658	3
Alta 60 - 100 %	15	15	2

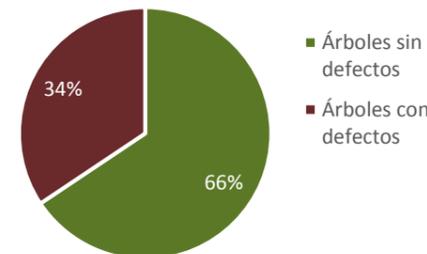
ARBOLADO EN BUEN ESTADO

Categoría	Parámetros de estudio	Unidades	%
Defectos en base	Madera vista	111	6,45%
	Huecos	14	0,81%
	Nº árboles con defectos en base	123	7,15%
Defectos en tronco	Madera vista en tronco	264	15,34%
	Huecos en tronco	28	1,63%
	Exudaciones	56	3,25%
	Fisuras tronco	82	4,76%
	Engrosamientos	44	2,56%
	Corteza incluida	39	2,27%
	Nº árboles con defectos en tronco	405	23,53%
Defectos en copa	Huecos en copa	36	2,09%
	Fisuras en cruz/copa	0	0,00%
	Terciados no consolidados	14	0,81%
	Ramas secas	73	4,24%
	Nº árboles con defectos en copa	119	6,91%
Buen estado	Nº de árboles sin defectos significativos:	1.235	71,76%

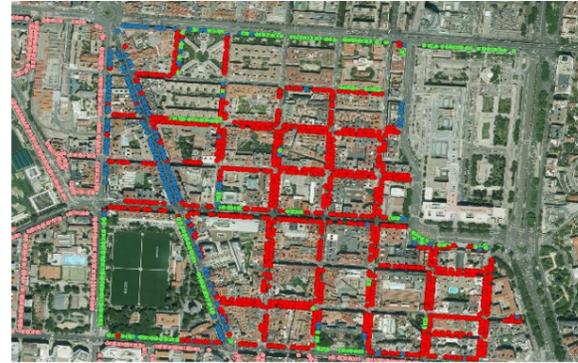
Pequeño: 5-6	1.047	57,97%
	Mediano: 6-8	70	3,88%
Distancia entre ejes de alineación	Grande >8	37	2,05%
	Muy pequeña (< 9 m)	0	0,00%
	Pequeña (9 - 11 m)	1.064	58,91%
	Mediana (11 -16 m)	1	0,06%
Adecuación del arbolado	Grande (16 - 25 m)	651	36,05%
	Muy grande (> 25 m)	89	4,93%
	Adecuado	296	16,39%
Adecuación de tutores /protectores	Aceptable	247	13,68%
	Inadecuado	1.178	65,23%

ADECUACIÓN DEL ARBOLADO AL ENTORNO

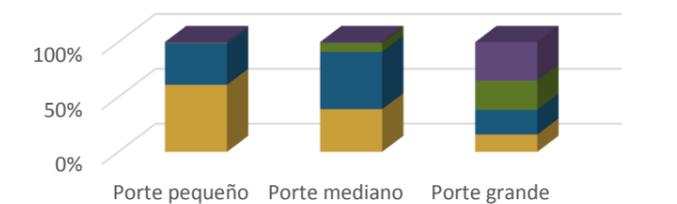
RELACIÓN ENTRE ANCHO DE ACERA Y PORTE DE LA ESPECIE

Ancho de acera	Porte de la especie		
	Porte pequeño	Porte mediano	Porte grande
Menor de 3 m	121	171	171
De 3 a 4 m	74	229	242
De 4 a 6 m	1	36	292
Mayor de 6 m	2	4	378

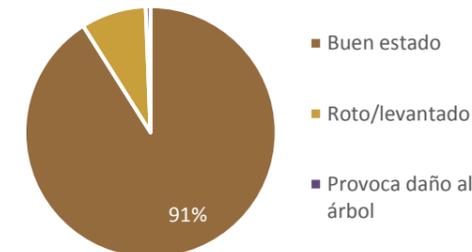
ADECUACIÓN DE ALCORQUES

Categoría	Parámetros de estudio	Unidades	%
Adecuación de alcorques	Buen estado	1.643	91,02%
	Roto/levantado	151	8,37%
Adecuación de tutores /protectores	Provoca daño al árbol	11	0,61%
	Buen estado	169	86,67%
	Provoca daño	26	13,33%
