ANÁLISIS DEL ARBOLADO VIARIO

DISTRITO: 08. FUENCARRAL - EL PARDO

BARRIO: FUENTELARREINA

CARACTERÍSTICAS Y CALIDAD DEL ARBOLADO VIARIO

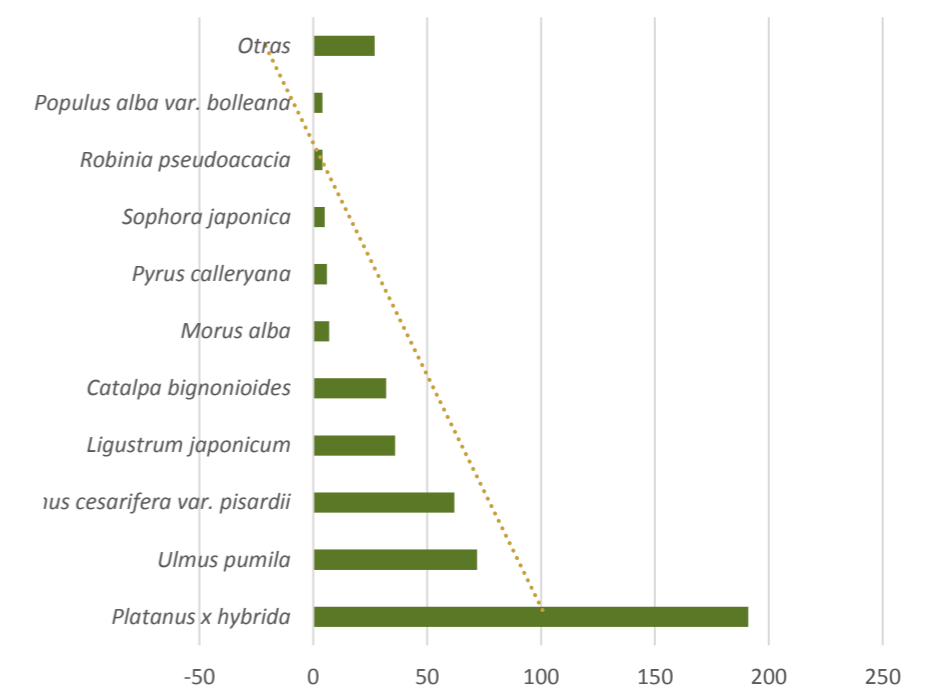
ESPECIES

Categoría	Unidades	%
<i>Platanus x hybrida</i>	191	42,83%
<i>Ulmus pumila</i>	72	16,14%
<i>Prunus cesarifera var. pisardii</i>	62	13,90%
<i>Ligustrum japonicum</i>	36	8,07%
<i>Catalpa bignonioides</i>	32	7,17%
<i>Morus alba</i>	7	1,57%
<i>Pyrus calleryana</i>	6	1,35%
<i>Sophora japonica</i>	5	1,12%
<i>Robinia pseudoacacia</i>	4	0,90%
<i>Populus alba var. bolleana</i>	4	0,90%
Otras	27	6,05%
TOTAL	446	100,00%

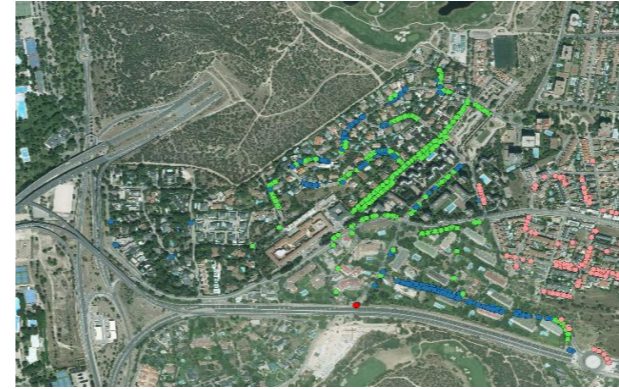
Mediano: 6-8	12	2,15%
	Grande >8	13	2,33%
Distancia entre ejes de alineación	Muy pequeña (< 9 m)	11	1,97%
	Pequeña (9 - 11 m)	364	65,12%
	Mediana (11 -16 m)	129	23,08%
	Grande (16 - 25 m)	55	9,84%
	Muy grande (> 25 m)	0	0,00%
Adecuación del arbolado	Adecuado	336	60,11%
	Aceptable	179	32,02%
	Inadecuado	4	0,72%

ADECUACIÓN DEL ARBOLADO AL ENTORNO
