# ANÁLISIS DEL ARBOLADO VIARIO

DISTRITO: 08. FUENCARRAL - EL PARDO

BARRIO: PEÑAGRANDE

## CARACTERÍSTICAS Y CALIDAD DEL ARBOLADO VIARIO

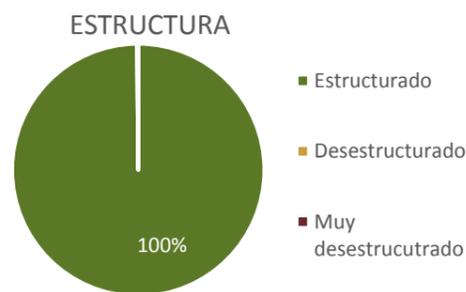
Categoría	Parámetros de estudio	Unidades	%
Estructura	Estructurado	1.844	99,84%
	Desestructurado	3	0,16%
	Muy desestructurado	0	0,00%
Inclinación	0-10 °	1.700	92,04%
	11-20 °	147	7,96%
	21-45 °	0	0,00%
	> 45 °	0	0,00%

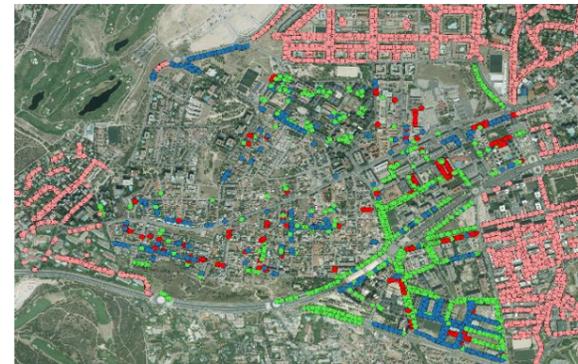
Pequeño: 5-6	730	35,21%
	Mediano: 6-8	495	23,88%
	Grande >8	403	19,44%
Distancia entre ejes de alineación	Muy pequeña (< 9 m)	362	17,46%
	Pequeña (9 - 11 m)	214	10,32%
	Mediana (11 -16 m)	833	40,18%
	Grande (16 - 25 m)	215	10,37%
	Muy grande (> 25 m)	448	21,61%
Adecuación del arbolado	Adecuado	1.060	51,13%
	Aceptable	658	31,74%
	Inadecuado	259	12,49%
