# ANÁLISIS DEL ARBOLADO VIARIO

DISTRITO: 09. MONCLOA - ARAVACA

BARRIO: VALDEMARÍN

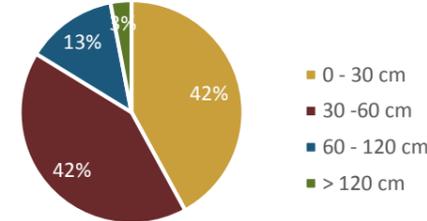
### PERÍMETRO DE TRONCO

Categoría	Parámetros de estudio	Unidades	%
Especie	Nº especies distintas presentes	42	20,49%
	Especie más abundante	<i>Acer negundo</i>	
	10 especies más abundantes	1.273	80,21%
	Total árboles	1.587	91,79%
Características dendrométricas	Perímetro tronco a 1,30 m	0 - 30 cm	667
		30 - 60 cm	662
		60 - 120 cm	210
		> 120 cm	48
	Altura total	0 - 5 m	532
		5 - 10 m	867
		10 - 15 m	159
		15 - 20 m	29
		> 20 m	0
	Diámetro de copa medio	0 - 5 m	1126
5 - 10 m		402	
> 10 m		56	
Edad fenológica	Recién plantado-no consolidado	225	14,18%
	Joven	739	46,57%
	Maduro	574	36,17%
	Viejo	40	2,52%
	Muerto y decrépto	9	0,57%
Disposición	Alineación en acera	1.140	65,93%
	Alineación en calzada	551	31,87%
	Grupo	0	0,00%
	Individual	25	1,45%
	Mediana	0	0,00%
Tipo de superficie	Arbusto	2	0,12%
	Césped	0	0,00%
	Pavimento	0	0,00%
	Tierra	1.727	99,88%

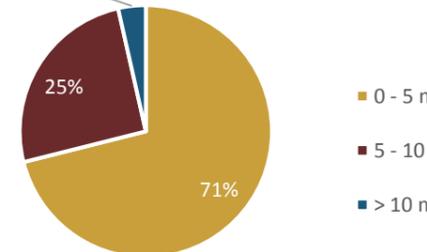
### DIÁMETRO DE COPA

Superficie cubierta por copa (m2) 25.022

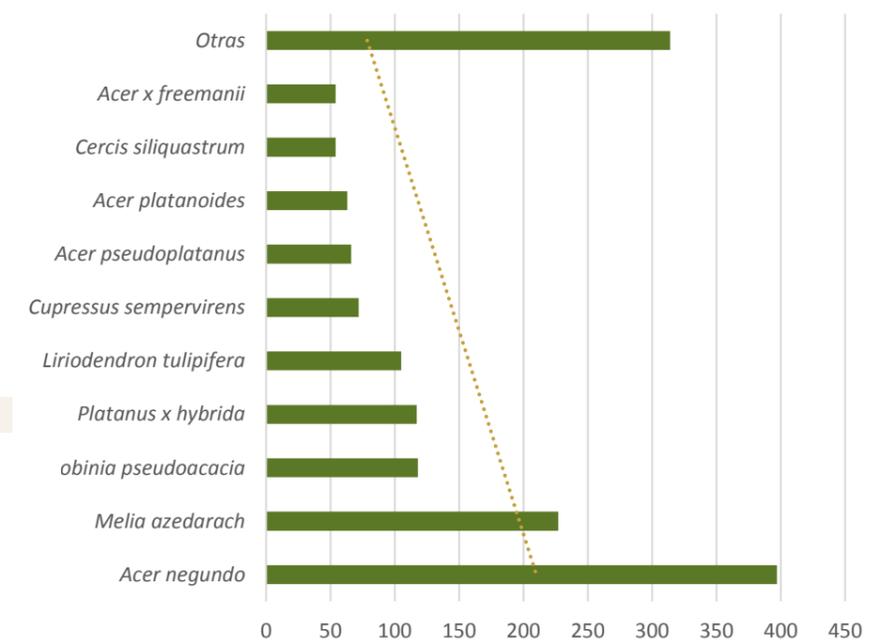
### ESPECIES

Categoría	Unidades	%
<i>Acer negundo</i>	397	25,02%
<i>Melia azedarach</i>	227	14,30%
<i>Robinia pseudoacacia</i>	118	7,44%
<i>Platanus x hybrida</i>	117	7,37%
<i>Liriodendron tulipifera</i>	105	6,62%
<i>Cupressus sempervirens</i>	72	4,54%
<i>Acer pseudoplatanus</i>	66	4,16%
<i>Acer platanoides</i>	63	3,97%
<i>Cercis siliquastrum</i>	54	3,40%
<i>Acer x freemanii</i>	54	3,40%
Otras	314	19,79%
<b>TOTAL</b>	<b>1.587</b>	<b>100,00%</b>

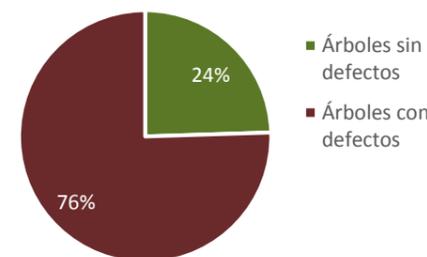
ARBOLADO EN BUEN ESTADO

Categoría	Parámetros de estudio	Unidades	%
Defectos en base	Madera vista	117	7,37%
	Huecos	1	0,06%
	Nº árboles con defectos en base	<b>118</b>	<b>7,44%</b>
Defectos en tronco	Madera vista en tronco	618	38,94%
	Huecos en tronco	66	4,16%
	Exudaciones	98	6,18%
	Fisuras tronco	0	0,00%
	Engrosamientos	544	34,28%
	Corteza incluida	263	16,57%
	Nº árboles con defectos en tronco	<b>1.063</b>	<b>66,98%</b>
Defectos en copa	Huecos en copa	1	0,06%
	Fisuras en cruz/copa	0	0,00%
	Terciados no consolidados	30	1,89%
	Ramas secas	219	13,80%
	Nº árboles con defectos en copa	<b>246</b>	<b>15,50%</b>
Buen estado	Nº de árboles sin defectos significativos:	<b>463</b>	<b>29,17%</b>

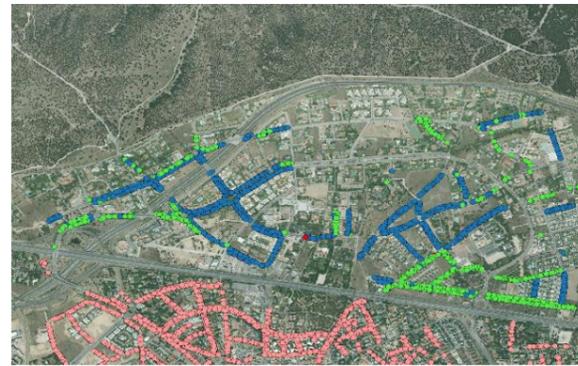
Mediano: 6-8	378	21,86%
	Grande >8	646	37,36%
Distancia entre ejes de alineación	Muy pequeña (< 9 m)	564	32,62%
	Pequeña (9 - 11 m)	252	14,57%
	Mediana (11 -16 m)	669	38,69%
	Grande (16 - 25 m)	117	6,77%
	Muy grande (> 25 m)	127	7,35%
Adecuación del arbolado	Adecuado	601	34,76%
	Aceptable	1.087	62,87%
	Inadecuado	5	0,29%

ADECUACIÓN DEL ARBOLADO AL ENTORNO

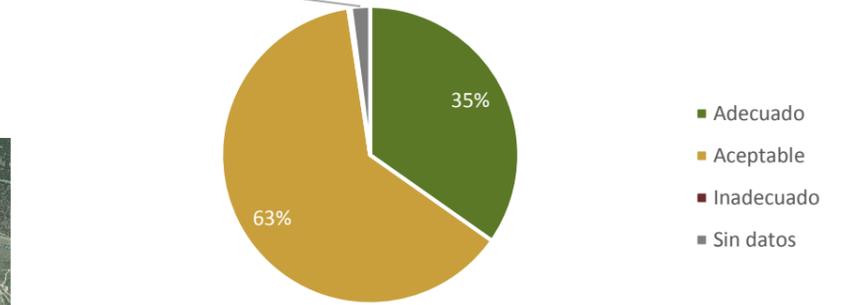
Relación entre el ancho de acera y el porte de la especie

Ancho de acera	Porte de la especie		
	Porte pequeño	Porte mediano	Porte grande
Menor de 3 m	74	285	245
De 3 a 4 m	21	526	202
De 4 a 6 m	15	145	130
Mayor de 6 m	0	29	20

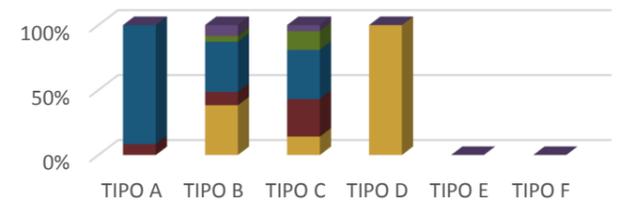
RELACIÓN ENTRE EJES DE ALINEACIÓN Y TIPO DE VIAL

Muy pequeña Pequeña Mediana Grande Muy grande

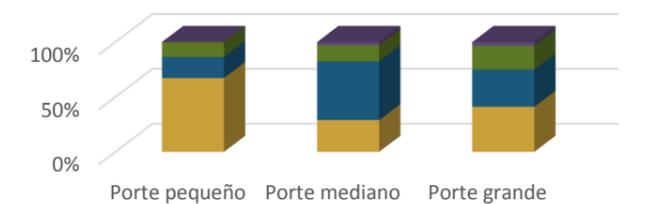
RELACIÓN ENTRE ANCHO DE ACERA Y PORTE DE LA ESPECIE

Menor de 3 m De 3 a 4 m De 4 a 6 m Mayor de 6 m

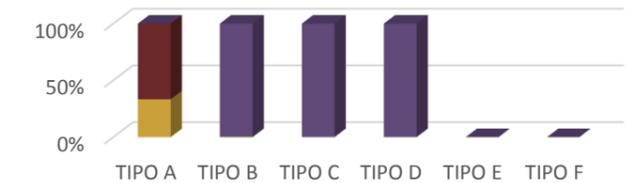
RELACIÓN ENTRE DISTANCIA A FACHADA Y TIPO DE VIAL

Muy pequeña (< 3 m) Pequeña (3 - 5 m) Mediana (5 - 6 m) Grande (6 - 8 m) Muy grande (> 8 m)

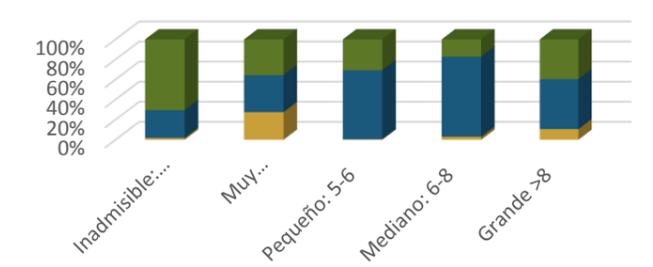
RELACIÓN ENTRE MARCO DE PLANTACIÓN Y PORTE DE LA ESPECIE

Porte pequeño Porte mediano Porte grande

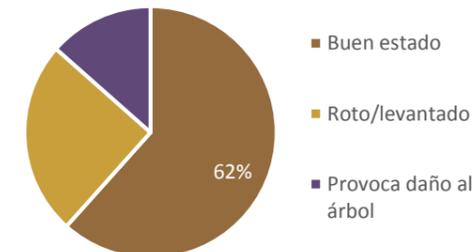
ADECUACIÓN DE ALCORQUES

Categoría	Parámetros de estudio	Unidades	%
Adecuación de alcorques	Buen estado	1.047	61,62%
	Roto/levantado	423	24,90%
Adecuación de tutores /protectores	Provoca daño al árbol	229	13,48%
	Buen estado	415	93,05%
	Provoca daño	31	6,95%
