## **INFORME SOBRE CONSULTA URBANÍSTICA**

**FORMULADA:** DISTRITO DE PUENTE DE VALLECAS  
**FECHA RECEPCIÓN:** 1 de diciembre 2005  
**ASUNTO:** Condiciones de iluminación y ventilación en transformación de locales a viviendas.

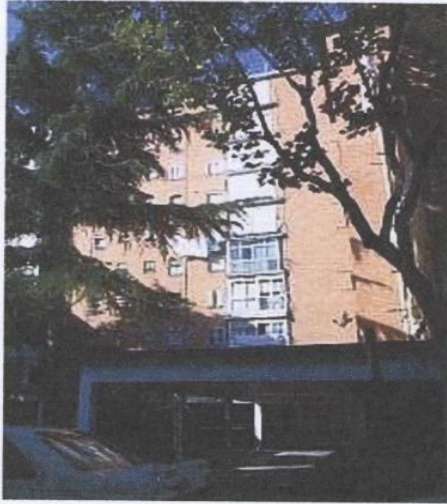
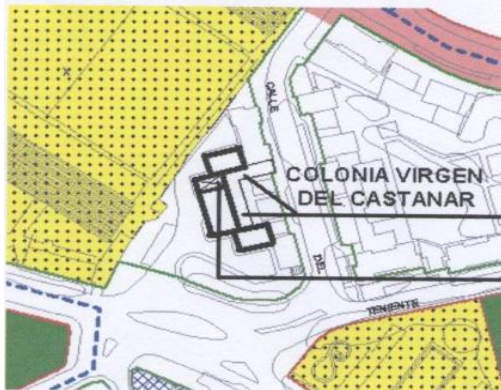
**C/ TENIENTE MUÑOZ DÍAZ, 6**

Marquesina en L, de unos 5 m. de ancho

Posición probable del local (frente aprox. de 5 m)

*A este local se accede a través de un espacio libre en el que existe una marquesina con un ancho de unos 5 m. a nivel de planta baja. La dimensión de este elemento se entiende que interfiere sobre las condiciones de ventilación e iluminación de las piezas que abran a esa fachada. Se ha pedido aclaración sobre la situación del local pero todo parece indicar que su posición, además, coincide con la esquina de la marquesina.*
