ANÁLISIS DEL ARBOLADO VIARIO

DISTRITO: 07. CHAMBERÍ

BARRIO: GAZTAMBIDE

CARACTERÍSTICAS Y CALIDAD DEL ARBOLADO VIARIO

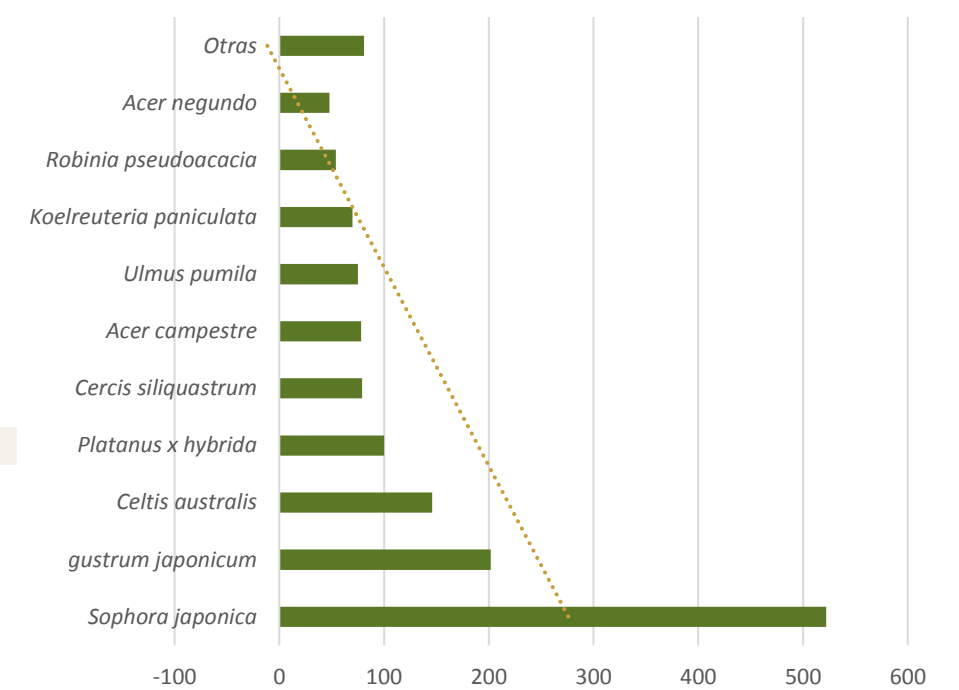
ESPECIES ARBÓREAS MÁS ABUNDANTES

Categoría	Unidades	%
<i>Sophora japonica</i>	522	35,88%
<i>Ligustrum japonicum</i>	202	13,88%
<i>Celtis australis</i>	146	10,03%
<i>Platanus x hybrida</i>	100	6,87%
<i>Cercis siliquastrum</i>	79	5,43%
<i>Acer campestre</i>	78	5,36%
<i>Ulmus pumila</i>	75	5,15%
<i>Koelreuteria paniculata</i>	70	4,81%
<i>Robinia pseudoacacia</i>	54	3,71%
<i>Acer negundo</i>	48	3,30%
Otras	81	5,57%
TOTAL	1.455	100,00%
